1.1 CONCEPTO TÉCNICO No. CT:	6746
1.2 ÁREA:	Técnica y de Gestión
1.3 COORDINACIÓN:	Investigación y Desarrollo
1.4 REFERENCIA CRUZADA RADICADO FOPAE:	2012ER22146
1.5 RESPUESTA OFICIAL No.	RO-60843

2.1 SOLICITANTE:	CURADURÍA URBANA No. 4
2.2 PROYECTO:	VIVIENDA
2.3 LOCALIDAD:	18. Rafael Uribe Uribe
2.4 UPZ:	54. Marruecos
2.5 BARRIO O SECTOR CATASTRAL:	MIRADOR LOS MOLINOS II SECTOR
2.6 DIRECCIÓN:	Calle 49 B Bis Sur 5Y-18
2.7 CHIP:	AAA0009DJWW
2.8 MANZANA CATASTRAL:	71
2.9 PREDIO CATASTRAL:	19
2.10 ÁREA (Ha):	0.0100(*)
2.11 FECHA DE VISITA:	Enero 15 de 2013

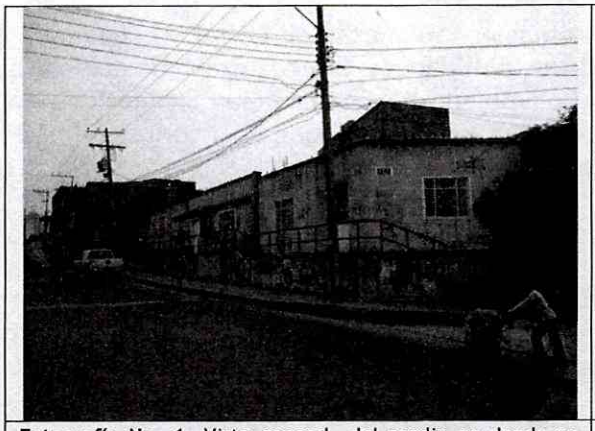
En el momento de la visita, en el predio objeto del presente concepto, se encontró al costado sur una edificación de un (1) piso de altura construida en mampostería y al costado norte un parqueadero publico aproximadamente en el 50% del área del lote; en el predio no se encontraron evidencias de afectación por procesos de remoción en masa de carácter local, ni de carácter general en la ladera o zonas aledañas al mismo.

Fotografía No. 1. Vista general del predio en donde se desarrollará el proyecto, ubicado en la Calle 49 B Bis Sur 5Y-18 de la localidad de Rafael Uribe Uribe
