DIAGNÓSTICO TÉCNICO – DI No. 15612
SUBDIRECCIÓN DE ANÁLISIS DE RIESGOS Y EFECTOS DE CAMBIO CLIMÁTICO
GRUPO ASISTENCIA TÉCNICA
EVENTO SIRE 5376228

5. ESCENARIO DE RIESGO:

Riesgo por Movimiento en masa / Deslizamiento de suelo
Riesgo por Actividad de la construcción / Actividad constructiva de infraestructura (Ejecución de obras)

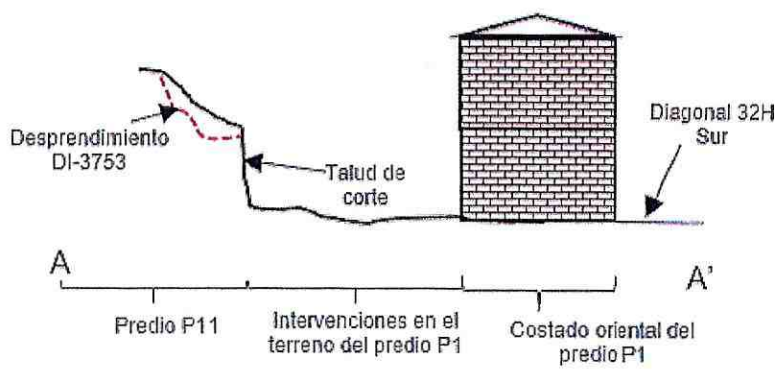
Ilustración 1. Perfil de la zona inspeccionada (Corte A-A')

En el predio P1, hacia el costado oriental se emplaza una estructura de dos (02) niveles sin uso, construida posiblemente bajo un sistema estructural de muros de carga en mampostería no reforzada, sin elementos de confinamiento, y con lo que posiblemente es una losa de entrepiso en concreto reforzado (ver fotografía 8). Hacia el costado occidental del predio P1, se identifica que se llevaron a cabo procesos de demolición de la estructura identificada en el DI-3753, con el objetivo, posiblemente de realizar la construcción de una nueva estructura (ver fotografía 9). Cabe mencionar que, el costado occidental del predio P1 colinda con el predio P11, donde se identifica una zona verde correspondiente a una ladera de aproximadamente 10 de altura, cubierta por pastos y algunos individuos arbóreos, y en donde ya se han presentado movimientos en masa de acuerdo con lo reportado en el DI-3753 (ver ilustración 1).

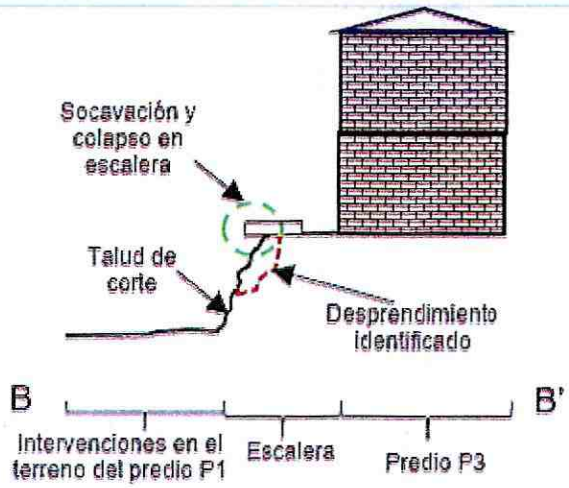
Ilustración 2. Perfil de la zona inspeccionada (Corte B-B')

De acuerdo con lo evidenciado durante la inspección visual, en el predio P1 se realizaron taludes de corte en la ladera hacia el costado occidental, junto al predio P11, y hacia el costado norte, junto a la escalera que da acceso a los predios del P2 al P11 sobre la Carrera 13A (ver ilustración 2). Se

identifica que, no hay presencia de estructuras de contención o protección en el talud de corte del costado occidental del predio P1, donde se observa material del talud potencialmente inestable. Asimismo, se presentó un desprendimiento de suelo de aproximadamente 1m³ en el talud de corte del costado noroccidental del predio P1, ocasionando la socavación y el colapso de la escalera de la Carrera 13A en un área aproximada de 0.30m² (ver fotografías 10 y 11). Asimismo, se evidencia que debido a las afectaciones identificadas en el talud de corte y en la escalera del costado noroccidental del predio P1, se ocasionaron daños en una tubería que de acuerdo con la comunidad pertenece a la red de acueducto del sector.

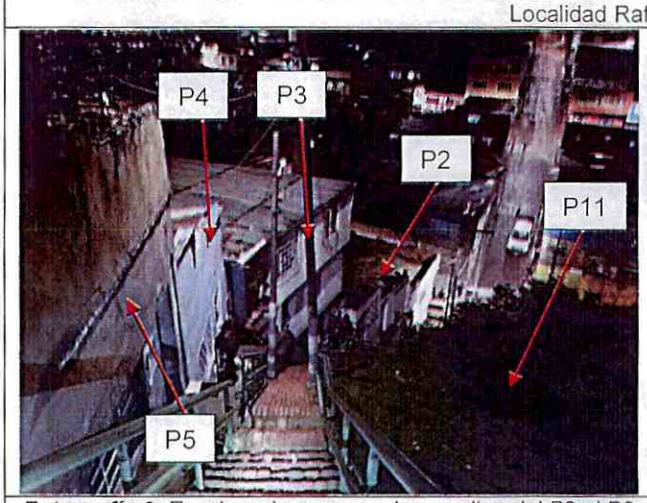
Fotografías 1 y 2. Vista general del Barrio Urbanización Las Colinas y Sector Catastral Granjas de San Pablo de la Localidad Rafael Uribe Uribe

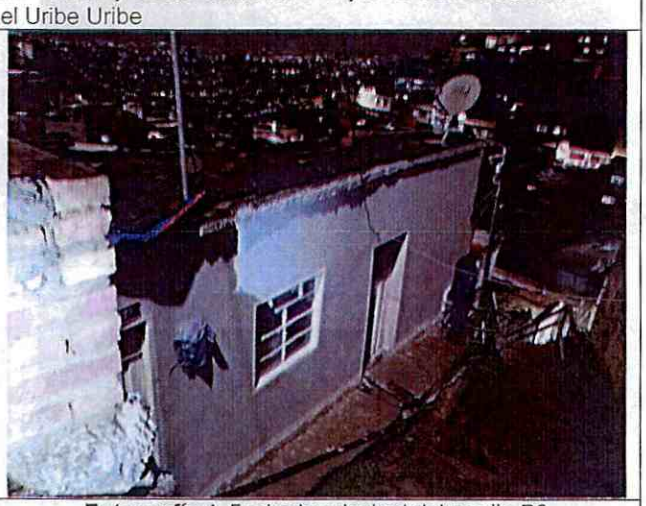
Fotografía 4. Fachada principal del predio P6

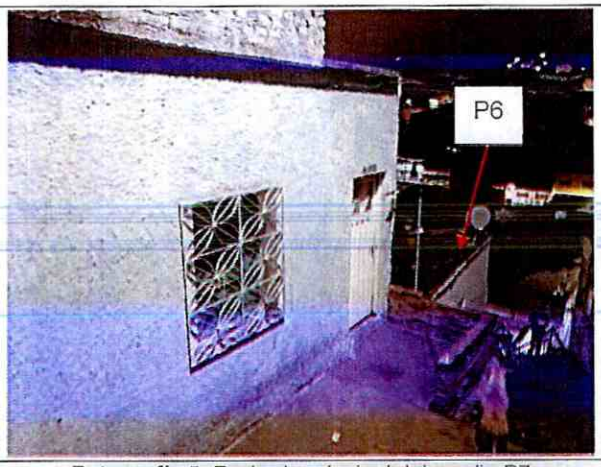
Fotografía 5. Fachada principal del predio P7

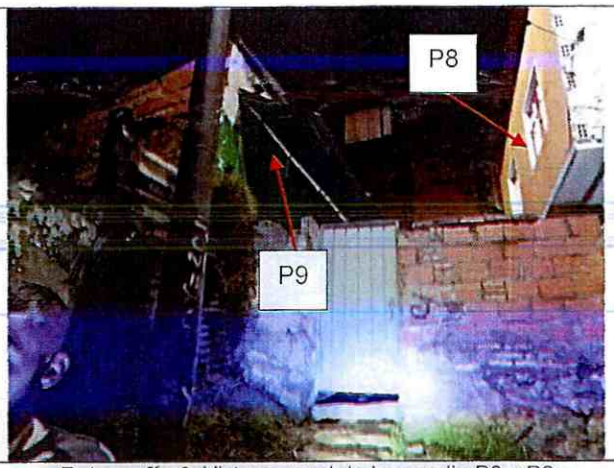
Fotografía 6. Vista general de los predio P8 y P9

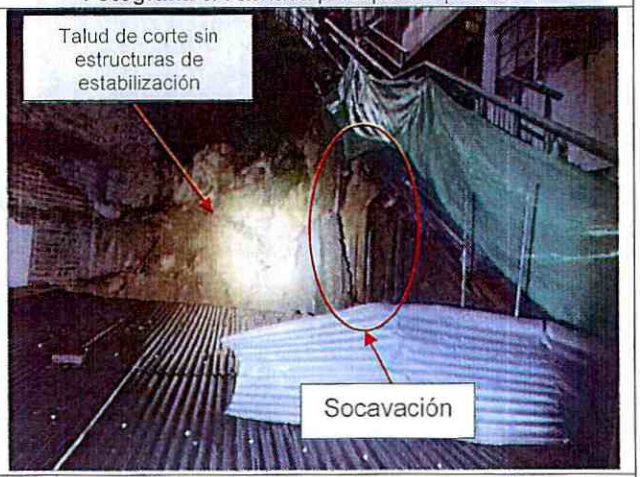
Fotografía 9. Actividades de construcción en el predio P1
