1.1 CONCEPTO DE AMENAZA RUINA Nº CAR:	1741
1.2 ÁREA:	Técnica y de Gestión
1.3 COORDINACIÓN:	Investigación y Desarrollo
1.4 REFERENCIA CRUZADA RADICADO FOPAE:	2010ER7190
1.5 RESPUESTA OFICIAL No.	RO-42482

2.1 SOLICITANTE:	INSPECCION 13 E DISTRITAL DE POLICIA
2.2 LOCALIDAD:	(13) TEUSAQUILLO
2.3 UPZ:	(100) GALERIAS
2.4 BARRIO O SECTOR CATASTRAL:	BELALCAZAR
2.5 DIRECCIÓN:	CARRERA 26 No. 45 C - 37
2.6 CHIP:	AAA0084NMHK
2.7 FECHA DE VISITA:	Junio 15 de 2010
2.8 POBLACIÓN BENEFICIADA:	4 Personas – 1 Familia
2.9 ÁREA (m2):	320 m² (Aproximadamente)

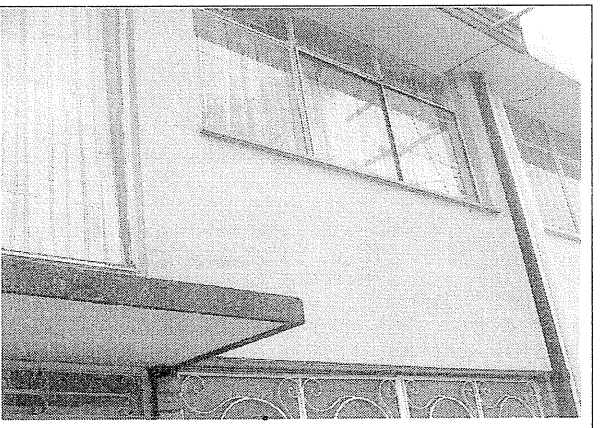
El muro de fachada se encuentra en buen estado, no se observan fisuras ni agrietamientos, no hay deterioro en los acabados, como se puede apreciar en las fotografías 1 y 2 del registro fotográfico.

Foto 2. Muro de fachada en buen estado.

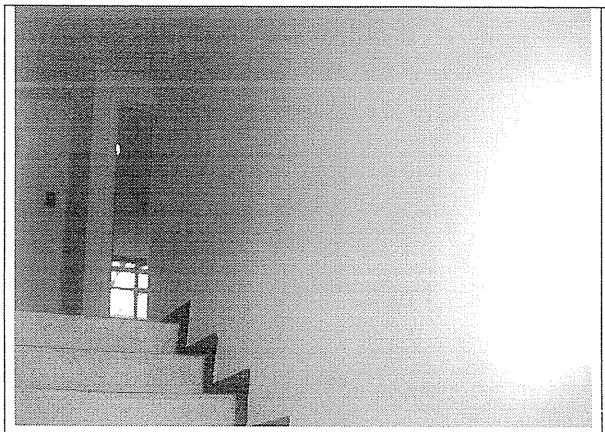
En general los muros internos están en buenas condiciones, no hay agrietamientos ni fisuras, no se detectan problemas estructurales, en la fotografía 3 se puede ver el estado general de los muros internos, la placa de entrepiso se encuentra en buen estado, no se evidencian deflexiones, no hay deterioro en los acabados de la cara inferior, como se ilustra en la fotografía 4. Las escaleras de acceso al segundo piso están en buenas condiciones, como se puede apreciar en la fotografía 5.

Foto 3. Aspecto general de los muros internos.

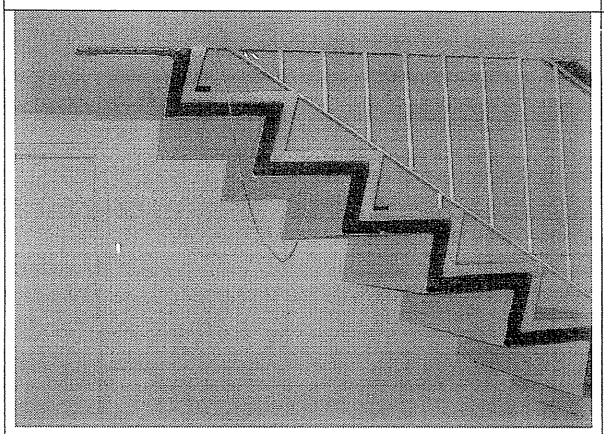
Foto 5. Escalera en buenas condiciones.

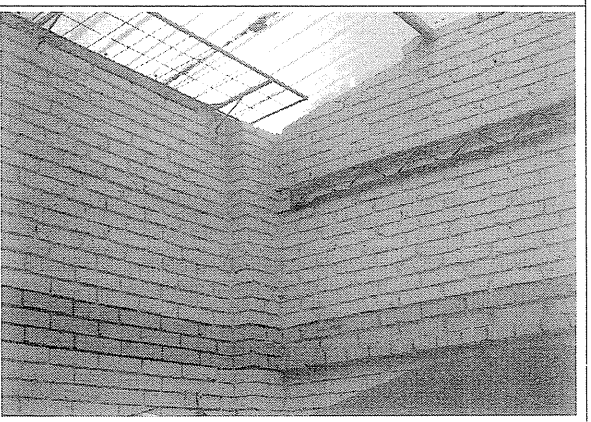
En los muros perimetrales del patio posterior se observaron algunas fisuras y deterioro en unidades de mampostería, en la fotografía 6 se puede ver el aspecto general de los muros perimetrales del patio, en la fotografía 7 se ilustra una de las fisuras que se presenta en las uniones de los muros, en algunos muros se observan agrietamientos en el mortero de pega, como se ve en la fotografía 8. En la fotografía 9 se puede observar la reparación con grapas de refuerzo que se realizó en una grieta vertical de uno de los muros del patio. Se detectó un asentamiento diferencial de los muros del patio posterior hacia el costado occidental.

Foto 6. Muros perimetrales del patio posterior.

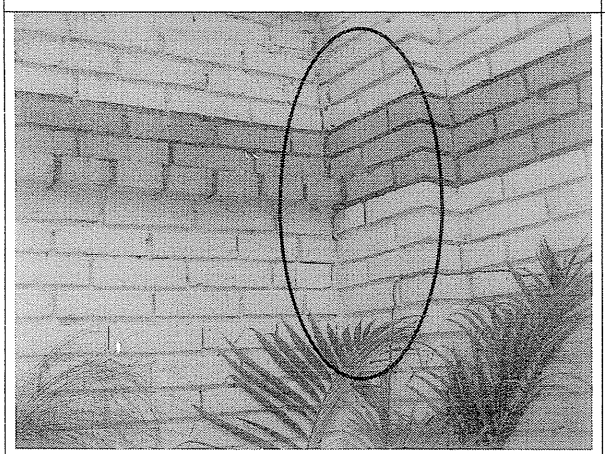
Foto 7. Fisuras en la unión de los muros del patio.

- Realizar un estudio técnico que determine las causas del asentamiento diferencial hacia el costado occidental que se presenta en la parte posterior del predio y que formule alternativas de solución. Este estudio debe ser desarrollado por personal profesional idóneo
- Implementar las actividades de solución que determine el estudio recomendado en el punto anterior

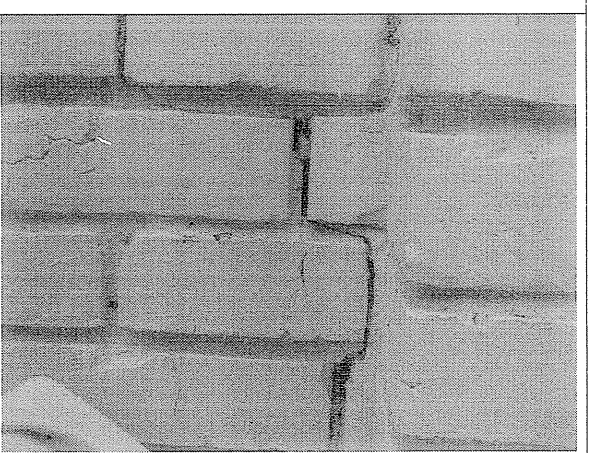
Foto 8. Agrietamiento en el mortero de pega de los muros del patio.
