DIAGNÓSTICO TÉCNICO – DI-12699
SUBDIRECCIÓN DE ANÁLISIS DE RIESGOS Y EFECTOS DE CAMBIO CLIMÁTICO
GRUPO ASISTENCIA TÉCNICA
RADICADO IDIGER No. 2018ER23408

ATENDIÓ: Jeimmy Andrea Ballesteros Granados				**SOLICITANTE:** Donnell Lezcano Cadenas.
CAT	9	**MOVIL:**	Contratada	
FECHA:	Enero 15 de 2019	**HORA:**	11:55 am	**VIGENCIA:** Temporal mientras no se modifique significativamente las condiciones físicas del sector

DIRECCIÓN:	Carrera 66 No 67D - 06.	**COORDENADAS AREA INSPECCIONADA**				X1:99028.04 Y1:108601.03 X2:99034.26 Y2:108608.70 X3:99047.35 Y3:108599.18 X4:99041.40 Y4:108590.98	
SECTOR CATASTRAL:	José Joaquín Vargas.	**ÁREA DIRECTA AFECTADA:**				5 M2	
UPZ:	22- Doce de Octubre.	**POBLACIÓN ATENDIDA:**				3	
LOCALIDAD:	12 – Barrios Unidos.	**FAMILIAS**	1	**ADULTOS**	2	**MENORES**	2
CHIP:	AAA0260DFOE	**PREDIOS EVALUADOS**				1	
AREA INSPECCIONADA	100 M2	**DOCUMENTO REMISORIO**				CR-32652

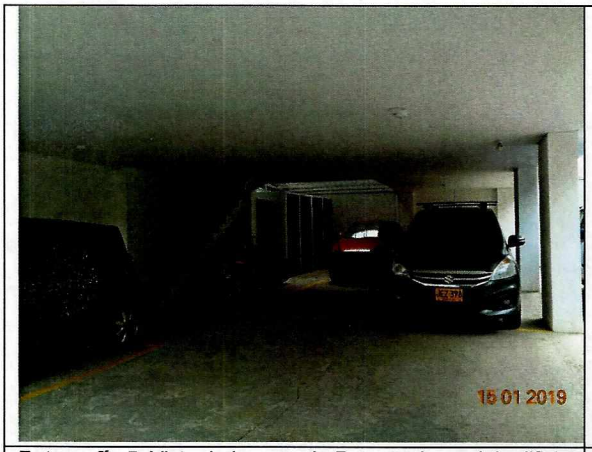
En el predio de la referencia se emplaza un edificio de 5 niveles de altura, construido posiblemente bajo un sistema estructural de pórticos en concreto, con placas de entrepiso y cubierta en concreto reforzado, el cual tiene una edad de construcción aproximadamente de un año y medio (ver Fotografías 1 - 2).

Se realizó inspección al interior del edificio en compañía del Señor Juan Bahamon, quien es la persona encargada de recibir la visita por parte del peticionario, y quién manifiesta que los residentes del edificio han sentido vibraciones dentro de los apartamentos. Se realizó el recorrido por las áreas comunes dentro de la edificación, como pasillos, escaleras y parqueaderos, donde NO se evidencian daños estructurales, tales como pérdida de la verticalidad, asentamientos diferenciales severos, y/o deformación de elementos estructurales (ver Fotografías 3 - 5).

Fotografía 1. Vista del Sector del edificio en el predio de la Carrera 66 No 67D - 06.

Fotografía 2. Vista de la Fachada del edificio en el predio de la Carrera 66 No 67D - 06.

Fotografía 3. Pasillo en el interior del edificio en el predio de la Carrera 66 No 67D - 06.

Fotografía 4. Vista de las escaleras al interior del edificio en el predio de la Carrera 66 No 67D - 06.
