1.1 CONCEPTO TÉCNICO No. CT:	**7157**
1.2 ÁREA:	Análisis y Mitigación de Riesgos
1.3 COORDINACIÓN:	Estudios y Conceptos Técnicos
1.4 REFERENCIA CRUZADA RADICADO FOPAE:	2013ER18105
1.5 RESPUESTA OFICIAL No.	RO-67251

2.1 SOLICITANTE:	CURADURÍA URBANA No. 4
2.2 PROYECTO:	Vivienda
2.3 LOCALIDAD:	4. San Cristóbal
2.4 UPZ:	34. 20 de Julio
2.5 BARRIO O SECTOR CATASTRAL:	Granada Sur
2.6 DIRECCIÓN:	Carrera 5 Este No. 24 A – 61 Sur
2.7 CHIP:	AAA0002MWAF
2.8 MANZANA CATASTRAL:	24
2.9 PREDIO CATASTRAL:	89
2.10 ÁREA (Ha):	0.014 (*)
2.11 FECHA DE VISITA:	21 de Noviembre de 2013

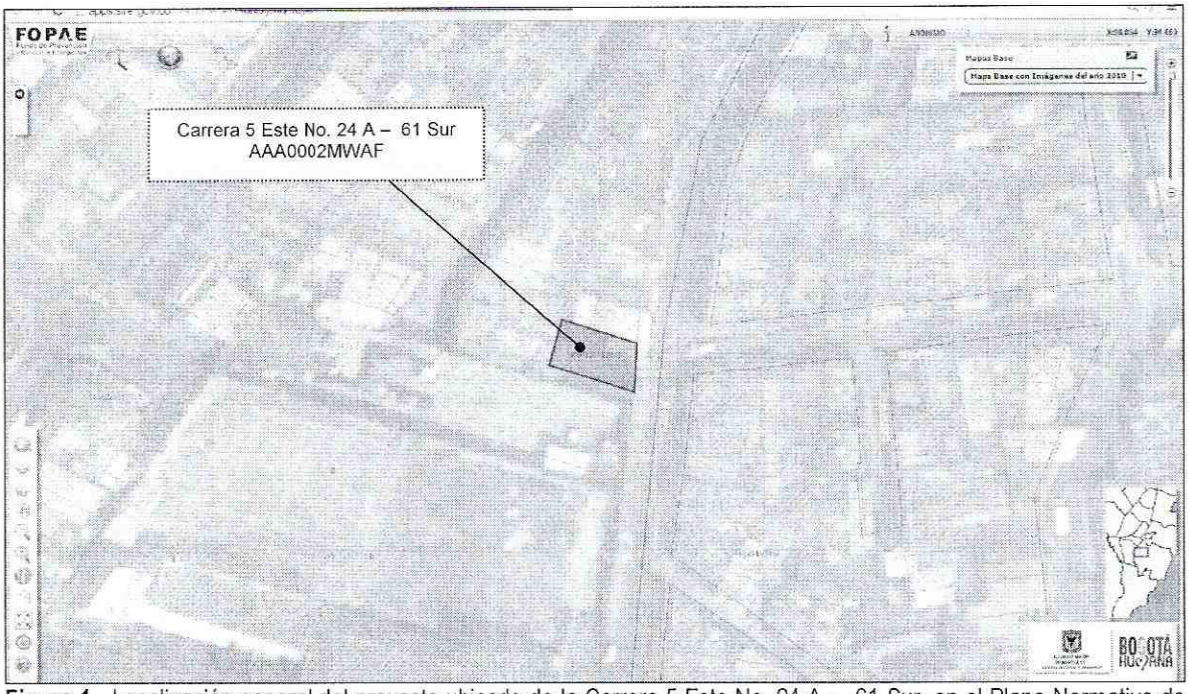
Conforme con el plano normativo de "Amenaza por Remoción en Masa" del Plan de Ordenamiento Territorial de Bogotá – POT, el sector del proyecto ubicado en la Carrera 5 Este No. 24 A – 61 Sur, de la Localidad de San Cristóbal, se encuentra en una zona de *Amenaza Media* por procesos de remoción en masa (Figura 1).

Figura 1. Localización general del proyecto ubicado de la Carrera 5 Este No. 24 A – 61 Sur, en el Plano Normativo de Amenaza por Remoción en Masa del POT (Decreto 190 de 2004), el cual se encuentra en *Amenaza Media*.

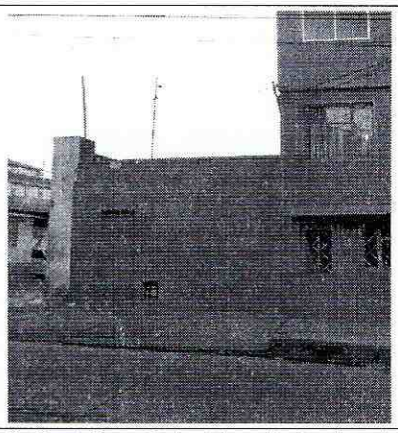
En el momento de la visita técnica al predio objeto del concepto técnico se encontró una vivienda de un piso construida en mampostería simple. Con base en la verificación técnica se pudo establecer que el predio en mención no presenta evidencias de afectación por procesos de remoción en masa, ni de carácter local, ni de carácter general en la ladera o zonas aledañas al predio evaluado. Igualmente, se pudo establecer que en las edificaciones aledañas no se evidenciaron daños o patologías que permitieran identificar o definir la presencia de procesos de inestabilidad geotécnica en el área del proyecto. No obstante, lo anterior, se advierte que cualquier intervención que se realice debe tener en cuenta la presencia de infraestructura aledaña por lo que el responsable del proyecto debe garantizar en todo momento la estabilidad general del lote y su entorno.

Fotografía No. 1. Panorámica del predio donde se localiza el proyecto de la Carrera 5 Este No. 24 A – 61 Sur.
