DIAGNÓSTICO TÉCNICO DI -13203
SUBDIRECCIÓN DE ANÁLISIS DE RIESGOS Y EFECTOS DE CAMBIO CLIMÁTICO
GRUPO ASISTENCIA TÉCNICA
RADICADO IDIGER 2019ER6356

DIRECCIÓN:	Avenida Carrera 72 No 52 B-06	**COORDENADAS AREA INSPECCIONADA**				X96759,87 Y: 108245,51			
BARRIO/SECTOR CATASTRAL:	Normandia	**ÁREA DIRECTA AFECTADA:**				10M2			
UPZ:	31 – Santa Cecilia	**POBLACIÓN ATENDIDA:**				40			
LOCALIDAD:	10- Engativá	**FAMILIAS**	12	**ADULTOS**		30	**MENORES**		10
CHIP:	AAA0060OLBS	**PREDIOS EVALUADOS**				1			
AREA INSPECCIONADA	80 M2	**DOCUMENTO REMISORIO**				CR-33865

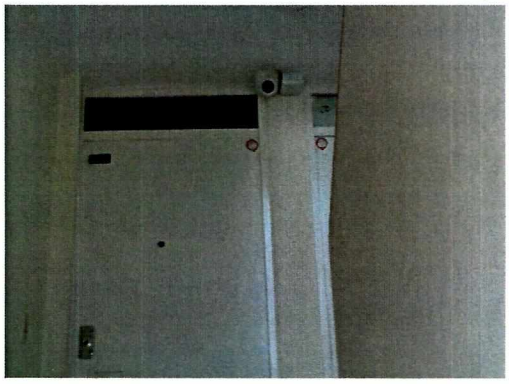
Las entradas al semisótano están conformadas por portones metálicos que en la parte superior presentan una dintel en concreto posiblemente correspondiente a una viga. El dintel posee un enchape en mampuestos de ladrillo prensado cuyas hiladas presentan deformaciones y pandeos excesivos, varios de ellos sueltos con riesgo de colapso (Ver Fotografías 2-4).

De acuerdo con la información suministrada por el señor Rafael Castillo Silva y por la Señora Gloria Stella Durán, copropietarios de la edificación y quienes atendieron la visita, los daños en el dintel de la entrada al semisótano se han presentado desde hace dos años aproximadamente, y se han incrementado en los últimos meses

Asentamientos diferenciales

Fotografías 4. *Entrada a los parqueaderos por el costado norte de la edificación Normandía III*

Caída de mampuestos del dintel que conforma las dos entradas al semisótano del edificio

La funcionalidad de las entradas y/o salidas al semisótano de la edificación evaluada, se encuentra comprometida en la actualidad ante cargas normales de servicio, por el riesgo de colapso de los mampuestos del dintel localizado sobe ellas.

A los responsables del edificio Normandía III, acatar la recomendación de restricción de uso de las entradas y/o salidas al semisótano de la edificación evaluada, hasta tanto de adelanten las acciones que garanticen la estabilidad de los mampuestos que presentan riesgo de caer.
