DIAGNÓSTICO TÉCNICO – DI-18803
ADENDA No. 1 AL DIAGNOSTICO TECNICO DI-18306
SUBDIRECCIÓN DE ANÁLISIS DE RIESGOS Y EFECTOS DE CAMBIO CLIMÁTICO
GRUPO ASISTENCIA TÉCNICA
RADICADO 2023ER4453
EVENTO SIRE 5406909

DIAGNÓSTICO TÉCNICO - DI-18306
SUBDIRECCIÓN DE ANÁLISIS DE RIESGOS Y EFECTOS DE CAMBIO CLIMÁTICO
GRUPO ASISTENCIA TÉCNICA
EVENTO SIRE No. 5406909

Movimientos en masa

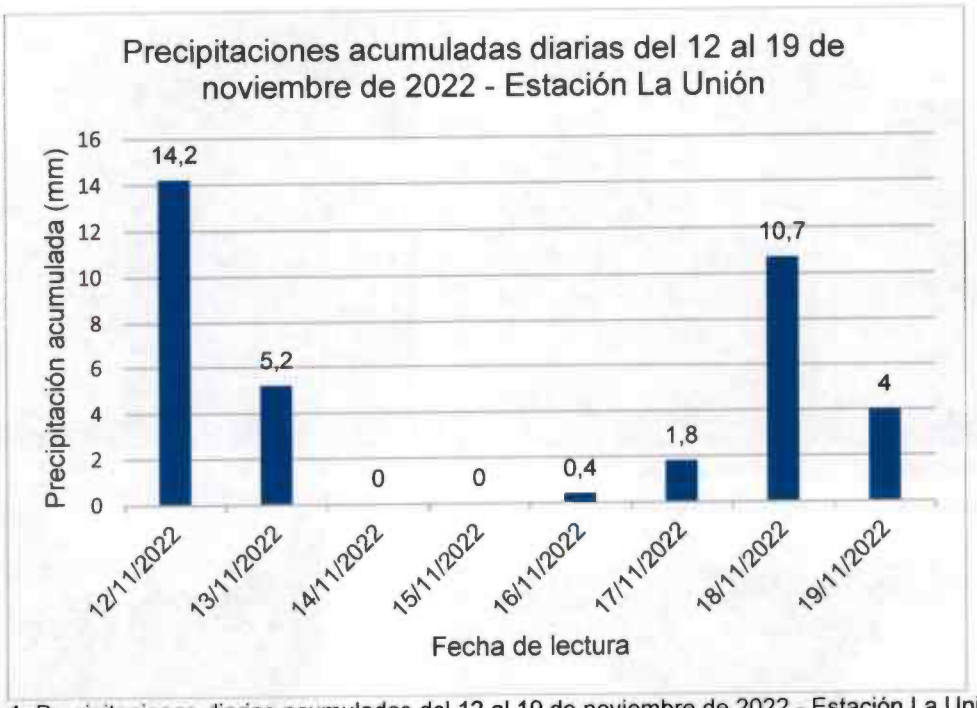
Gráfica 1. Precipitaciones diarias acumuladas del 12 al 19 de noviembre de 2022 - Estación La Unión

Analizando los datos de precipitación acumulada diaria de la Gráfica 1 se observa que los días 12 y 18 de noviembre de 2022 se presentaron aportes considerables que posiblemente generaron recarga de aguas en el terreno, donde el acumulado de las precipitaciones pudo ser uno de los factores detonantes para el movimiento en masa identificado.
