DIRECCIÓN DE PREVENCIÓN Y ATENCIÓN DE EMERGENCIAS

CONCEPTO TÉCNICO Nº 4050

ENTIDAD SOLICITANTE:	D.A.P.D
OBJETIVO:	PROGRAMA DE LEGALIZACION DE BARRIOS
LOCALIDAD:	BOSA
UPZ:	84 BOSA OCCIDENTAL
BARRIOS:	LA INDEPENDENCIA II SECTOR
AREA:	1.11 HA
TIPO DE RIESGO:	INUNDACIÓN POR DESBORDAMIENTO
FECHA DE EMISIÓN:	NOVIEMBRE 30 DE 2004
VIGENCIA:	TEMPORAL, MIENTRAS NO SE MODIFIQUEN SIGNIFICATIVAMENTE LAS CONDICIONES DEL SECTOR.

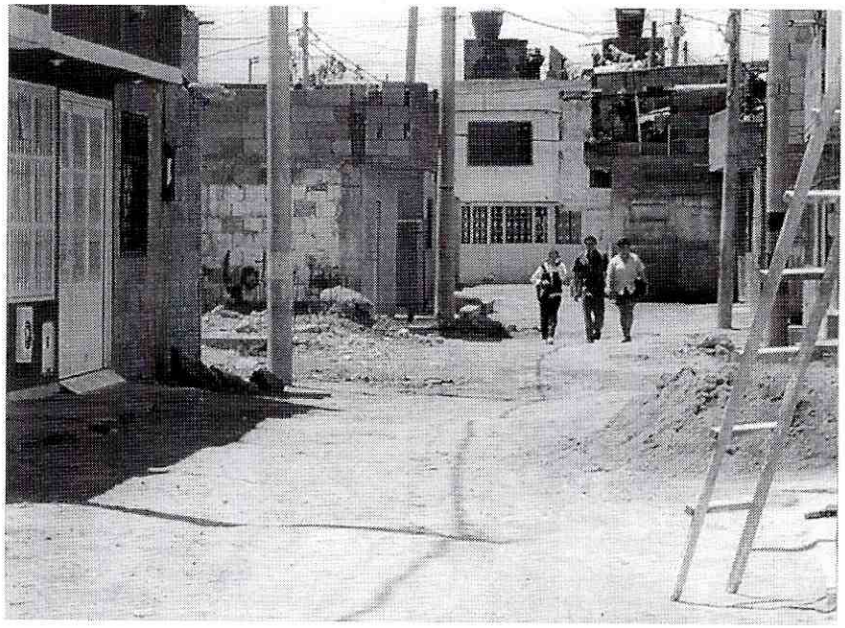
FOTO 2. Vista Calle 70 Sur. Al fondo se observan los jarillones del río Tunjuelo

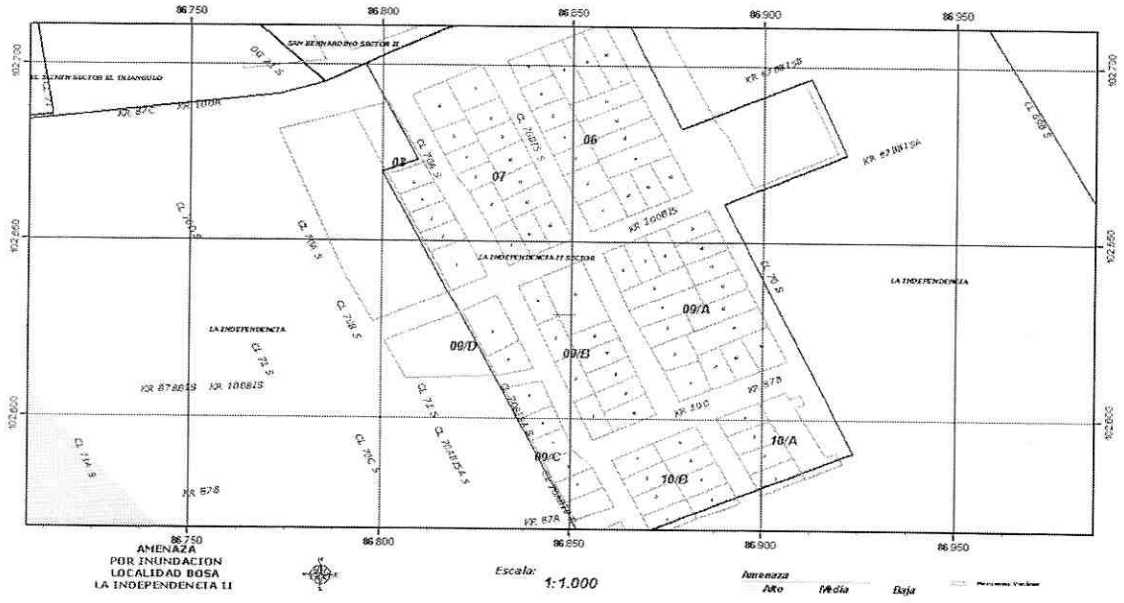
Figura 2. Mapa de Amenaza por Inundación

El Desarrollo en mención se encuentra topográficamente nivelado en su extremo sur y mas alto en su extremo norte con el nivel normal del río, el jarillón en general tiene condiciones aceptables desde el punto de vista geotécnico, por lo tanto, esta situación ubica al Desarrollo en zona de amenaza baja a nula.

El Desarrollo LA INDEPENDENCIA II SECTOR se encuentra en una zona en donde varía la amenaza por inundación generada por el desbordamiento del río Tunjuelo de media a nula, dado que la ubicación del mismo está en una zona topográficamente más elevada en su mayor porcentaje que el nivel normal del río.

Desde el punto de vista de riesgos, la DPAE recomienda legalizar todo el Desarrollo LA INDEPENDENCIA II SECTOR.
