DIAGNOSTICO DE EMERGENCIA No. DI-1438
AREA DE ANALISIS DE RIESGOS

Fecha	:	Abril 29 de 2002
Hora	:	5 : 30 pm
Dirección	:	Diagonal 55 Sur # 5A - 08
Barrio	:	La Paz Sector La Malla
Localidad	:	Rafael Uribe (18)
Área directa	:	0.05 ha

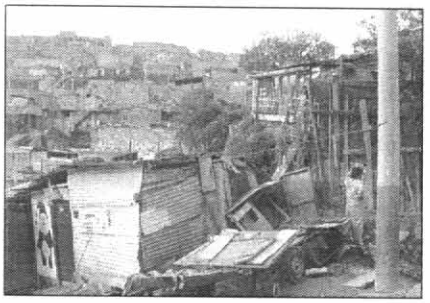
En la zona se presentó un deslizamiento puntual de suelo desde un talud vertical de 3.5 m de altura, afectando la vivienda del Señor Víctor Manuel Rodríguez.

La vivienda de la parte baja del talud está construida en material de recuperación, por lo cual el material deslizado aplastó uno de los muros. La vivienda de la parte superior del talud (según los vecinos no es habitada regularmente) se desarrolla hacia el oriente, pero en el borde del escarpe existe un cerramiento en tablas y estructuras metálicas (rejas de ventanas) que quedaron sin soporte por efecto de la remoción del terreno.

2.0 Evaluación de daños
Los daños en la vivienda del Señor Manuel Rodríguez fueron en parte del muro que limita con el talud, y perdida de algunos utensilios de cocina.

3.0 Recomendaciones
Se recomendó la evacuación transitoria de la parte sur de la vivienda mientras se construye un sistema de contención de común acuerdo entre los propietarios de los dos predios involucrados, y retirar el cerramiento en tablas y estructuras metálicas de la vivienda de la parte alta.
