1.1 CONCEPTO TÉCNICO No. CT:	**CT-6576**
1.2 ÁREA:	Técnica y de Gestión
1.3 COORDINACIÓN:	Investigación y Desarrollo
1.4 REFERENCIA CRUZADA RADICADO FOPAE:	2012ER16011
1.5 RESPUESTA OFICIAL No.	RO-59050

2.1 SOLICITANTE:	CURADURÍA URBANA No. 5
2.2 PROYECTO:	Vivienda Nueva
2.3 LOCALIDAD:	3. Santa Fe
2.4 UPZ:	96. Lourdes
2.5 BARRIO O SECTOR CATASTRAL:	La Peña
2.6 DIRECCIÓN:	Diagonal 6 Bis No 6A-60 Este
2.7 CHIP:	AAA0144PYZM
2.8 MANZANA CATASTRAL:	28
2.9 PREDIO CATASTRAL:	05
2.10 ÁREA (Ha):	0.0320 (*)
2.11 FECHA DE VISITA: **FECHA DE EMISIÓN:**	Septiembre 17 de 2012 Septiembre 19 de 2012

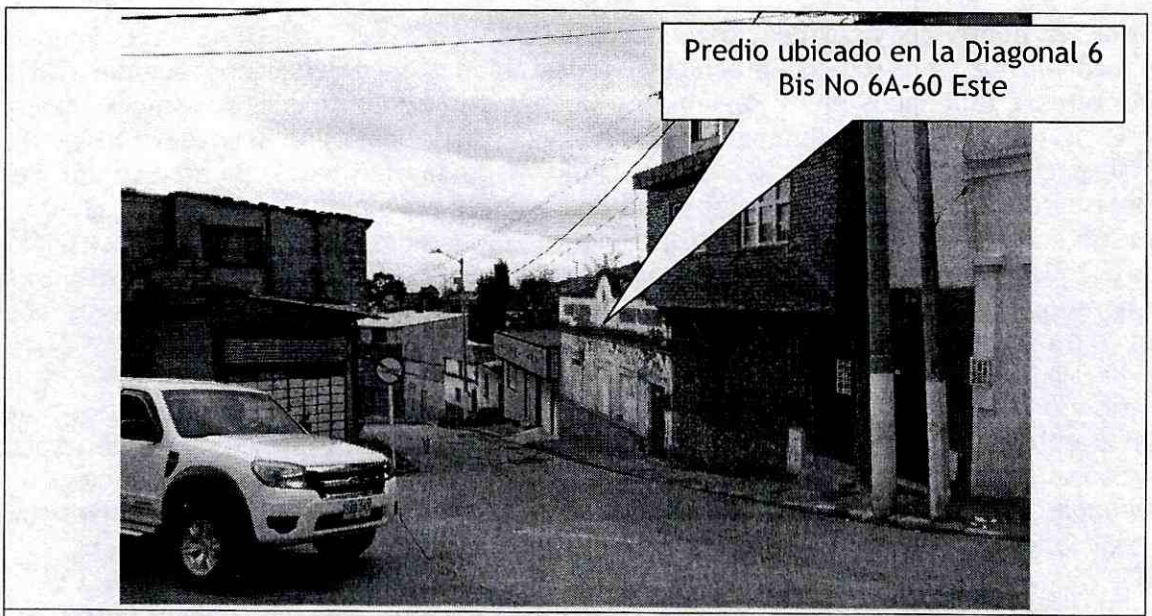
Fotografía No. 1. Predio en donde se desarrollará el proyecto, ubicado en la Diagonal 6 Bis No 6A-60 Este de la Localidad de Santa Fe - barrio La Peña.

En el momento de la visita técnica al sector de la Diagonal 6 Bis No 6A-60 Este, barrio La Peña, de la Localidad de Santa Fe, se encontró una (1) edificación de un (1) piso, con un sistema estructural de mampostería simple, teniendo en cuenta que la descripción corresponde sólo a una inspección visual que involucró únicamente la parte externa de la edificación.

El sector en donde se encuentra el citado lote posee una pendiente media a alta y en el momento de la inspección visual adelantada no se evidenciaron daños o patologías que permitan identificar o definir la presencia de procesos de inestabilidad geotécnica y/o procesos de remoción en masa, ni de carácter local al interior del predio o general en las zonas aledañas al mismo. A pesar de lo anterior, se advierte que cualquier intervención que se realice, debe tener en cuenta la presencia de la infraestructura aledaña, por lo que el responsable del proyecto debe garantizar en todo momento la estabilidad general del lote y su entorno.
