DIRECCIÓN DE PREVENCIÓN Y ATENCIÓN DE EMERGENCIAS

DIAGNÓSTICO TÉCNICO No. DI- 2045

DESCRIPCIÓN Y CAUSAS: Flujo de Tierras de material meteorizado y saturado por intensas lluvias en un corte realizado para la construcción de la vivienda y el remate de la calle.

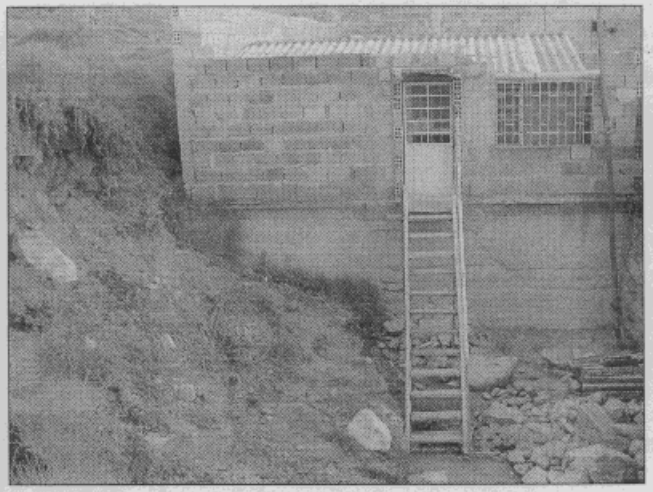
Fotografía 1. Vista del costado sur del escarpe del corte.

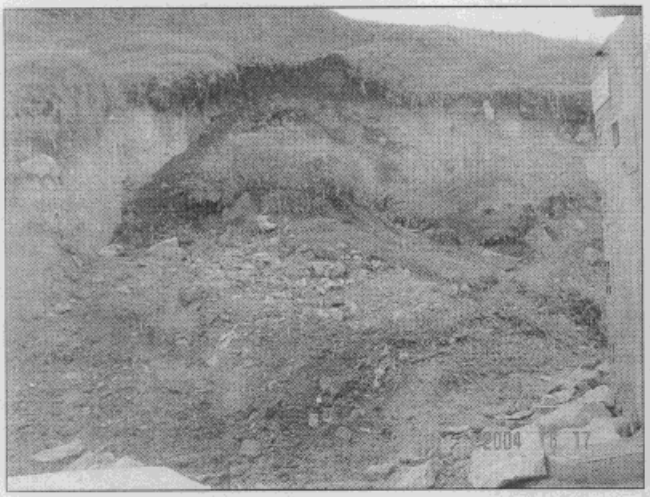
Fotografía 2. Vista del costado sur del corte.
