DIAGNÓSTICO TÉCNICO – DI-11813
SUBDIRECCIÓN DE ANÁLISIS DE RIESGOS Y EFECTOS DE CAMBIO CLIMÁTICO
GRUPO ASISTENCIA TÉCNICA
RADICADO IDIGER 2018ER6665

DIRECCIÓN:	Carrera 10 # 113 - 63	**COORDENADAS AREA INSPECCIONADA**				X:104479.49 Y:110772.58		
BARRIO/SECTOR CATASTRAL:	Molinos Norte	**ÁREA DIRECTA AFECTADA:**				560M2		
UPZ:	16 Santa Bárbara	**POBLACIÓN ATENDIDA:**				60		
LOCALIDAD:	1 Usaquén	**FAMILIAS**	20	**ADULTOS**	54	**MENORES**	6	
CHIP:	AAA0105MXYN Y otros	**PREDIOS EVALUADOS**				1		
AREA INSPECCIONADA	800 M2	**DOCUMENTO REMISORIO**				CR-30515

5. ESCENARIO DE RIESGO : Construcciones – Funcionamiento / Operación de edificaciones

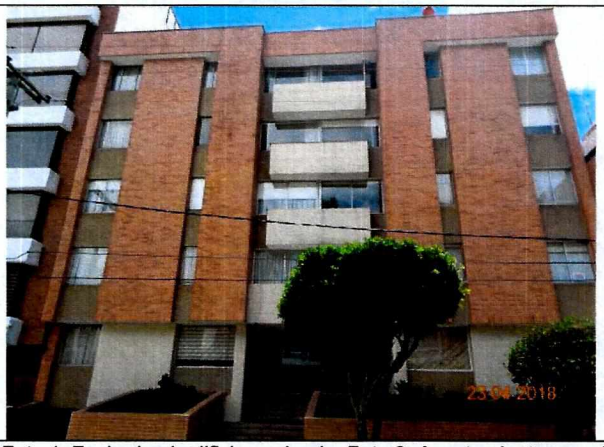
En el predio evaluado, se emplaza una construcción de cinco (5) niveles, con un sistema estructural posiblemente en pórticos y placas de concreto como entre pisos (ver foto 1). Se evidencian asentamientos en las zonas de parqueaderos y en placas de pisos y contra pisos (ver fotos 2 y 3). Se evidencia agrietamiento escalonado en los muros del sótano (Ver foto 5). En muros de cerramiento del segundo nivel, se evidencia fisuramiento leve (ver foto 3). Al interior de los apartamentos visitados (103 y 104), se evidencia agrietamiento leve.

- Falta de mantenimiento
- Asentamientos diferenciales

Foto 1. Fachada el edificio evaluado. Foto 2: Asentamientos en el sótano

Foto 3. Fisuras en el primer nivel. Foto 4. Asentamientos en el sótano

- Al responsable y/o responsables del predio de la Carrera 10 No 113 63 en el barrio Molinos del Norte de la Localidad de Usaquén, implementar medidas de mantenimiento, mejoramiento y/o reforzamiento, con el fin de garantizar durante su vida útil las condiciones adecuadas para su uso.

- Al responsable y/o responsables del predio de la Carrera 10 No 113 63 en el barrio Molinos del Norte de la Localidad de Usaquén realizar un estudio de vulnerabilidad y patología en el que se analice de manera integral la estructura en general; estos estudios deberán arrojar la metodología pertinente de intervención para garantizar las condiciones óptimas estructurales para su comportamiento frente a cargas normales (habituales) de servicio y cargas dinámicas, así mismo implementar las recomendaciones del mismo, todo esto garantizando que se cumplan los requerimientos establecidos en la normatividad vigente, para lo cual se deben tramitar los permisos y licencias respectivos.
