DIAGNÓSTICO TÉCNICO No. DI-5908
SUBDIRECCIÓN DE EMERGENCIAS
COORDINACIÓN DE ASISTENCIA TÉCNICA
ADENDO # 1 AL DIAGNÓSTICO TÉCNICO DI-3765

DIRECCIÓN:	Calle 79 Sur No. 18-60.	ÁREA DIRECTA:			1 Ha		
BARRIO:	Cerros del Sur (San Joaquín)	POBLACIÓN ATENDIDA:			6		
UPZ:	67 Lucero	FAMILIAS	2	ADULTOS	3	NIÑOS	3
LOCALIDAD:	19 Ciudad Bolívar	PREDIOS EVALUADOS	1				
CHIP	AAA0024XLSK (Carrera 18 # 79 – 09 Sur)	DOCUMENTO REMISORIO			CR-13641

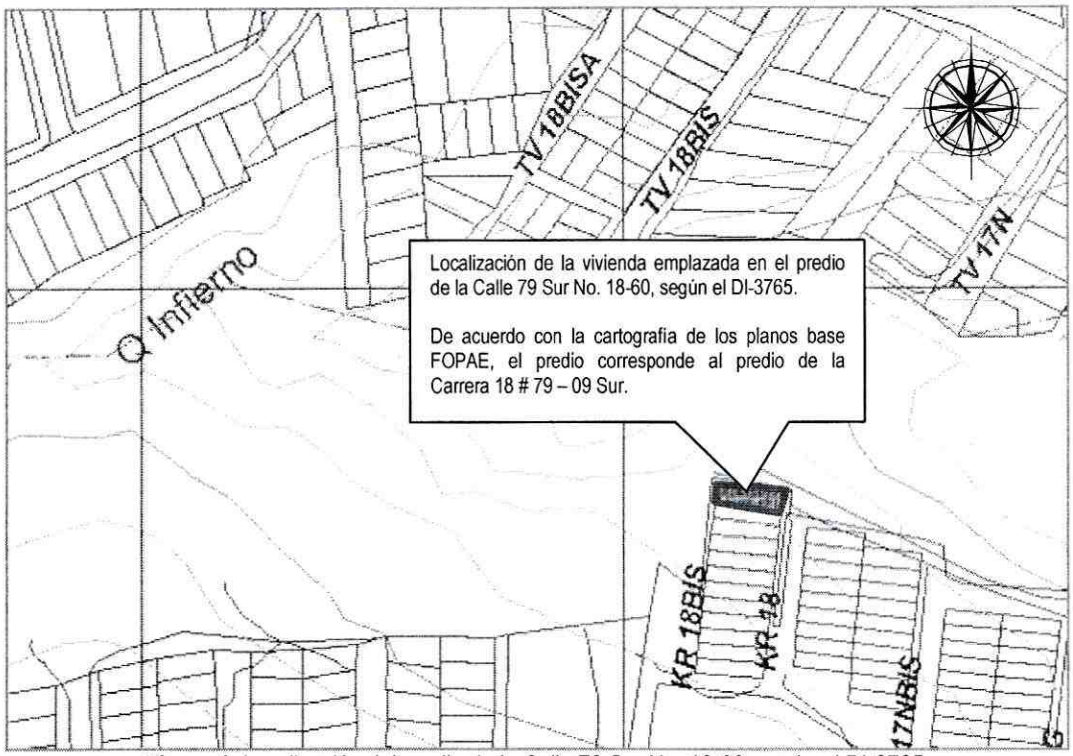
En el Diagnóstico DI-3765 el predio de la Calle 79 Sur # 18 – 60 fue localizado, de acuerdo a la cartografía base del FOPAE, en el predio correspondiente a la Carrera 18 # 79 – 09 Sur, como se observa en la figura 1, tomada del DI-3765.

Figura 1. Localización del predio de la Calle 79 Sur No. 18-60, según el DI-3765.

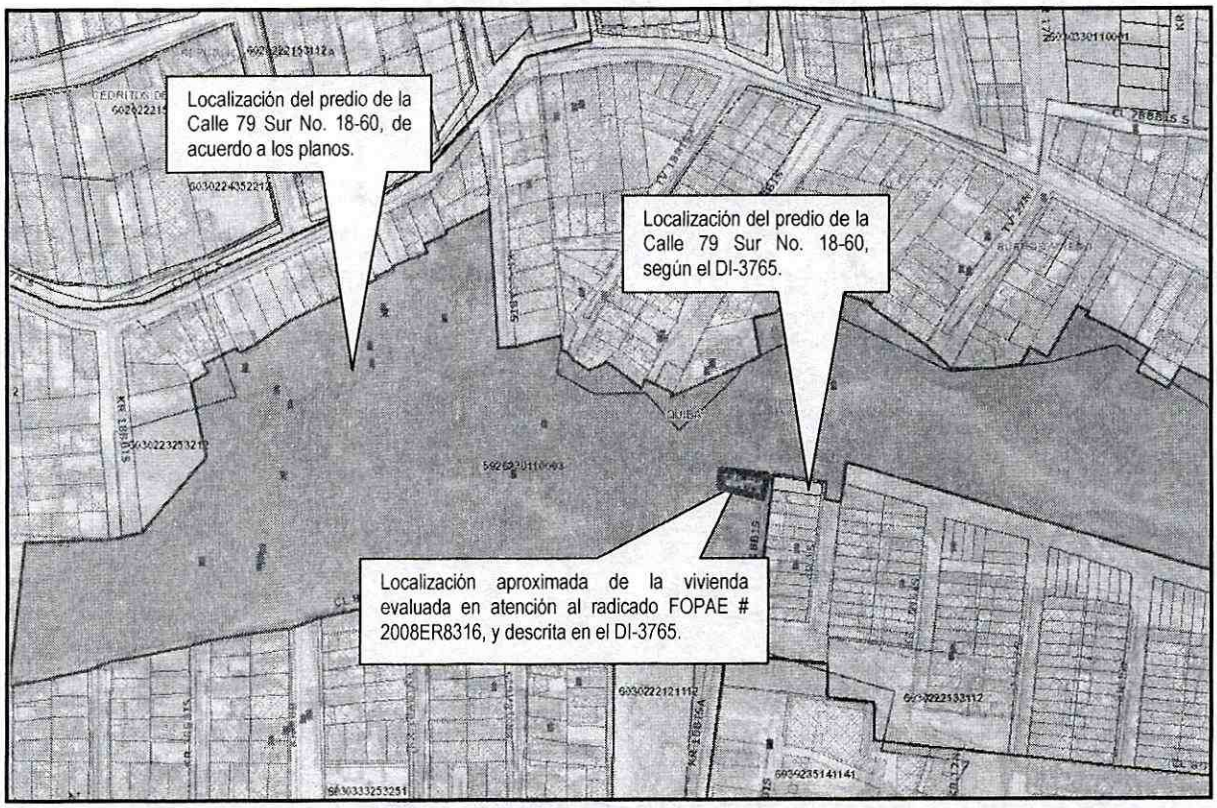
De acuerdo a la visita realizada el 16 de junio por parte de personal del FOPAE al sector evaluado, se evidenció que la vivienda emplazada en el predio con nomenclatura Calle 79 Sur No. 18-60, evaluado durante la atención del radicado FOPAE # 2008ER8316 y descrito en el DI-3765, se localiza al occidente del predio de la Carrera 18 # 79 – 09 Sur.

De igual manera, y de acuerdo a los planos de la base de datos del FOPAE, se evidenció que el predio de la de la Calle 79 Sur No. 18-60 no se encuentra cartografiado en dicha base como un predio puntual, sino que corresponde a un predio de gran extensión como se observa en la figura 2. Adicionalmente, se establece que la vivienda evaluada durante la atención al radicado FOPAE # 2008ER8316 se localiza al occidente del predio de la Carrera 18 # 79 – 09 Sur, como se muestra en la figura 2.

Figura 2. Localización del predio de la Calle 79 Sur No. 18-60. Tomado de la cartografía de los planos base del FOPAE. Adicionalmente se localiza aproximadamente la vivienda evaluada durante la atención del radicado FOPAE # 2008ER8316 y descrita en el DI-3765.
