DIAGNÓSTICO TÉCNICO DI - 6004
SUBDIRECCIÓN DE EMERGENCIAS
COORDINACIÓN DE ASISTENCIA TÉCNICA
RADICADO FOPAE 2011ER10112

DIRECCIÓN:	Calle 48 A Sur entre la Carrera 4 A Este y la Carrera 3 F Este	ÁREA DIRECTA:			1 Ha		
BARRIO:	Canadá Güira	POBLACIÓN ATENDIDA:			800		
UPZ:	50 - La Gloria	FAMILIAS	200	ADULTOS	400	NIÑOS	400
LOCALIDAD:	4 - San Cristóbal	PREDIOS EVALUADOS			1		
CHIP	Coordenadas X:97,794 ,Y:93,990	DOCUMENTO REMISORIO			CR-13873

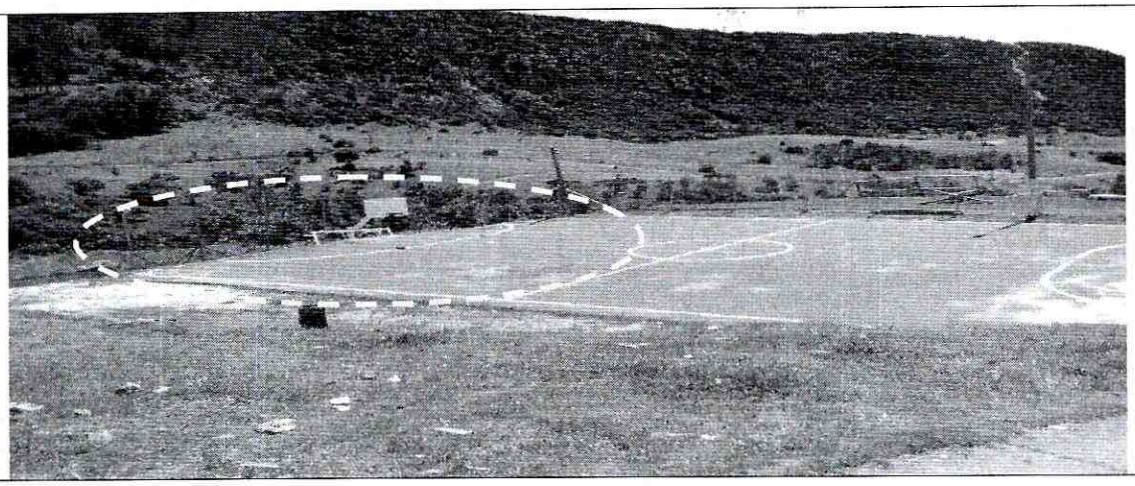
La Cancha Múltiple del Barrio Canadá Güira, se ubica hacia la parte alta de una zona verde existente hacia el costado oriental de un sendero vehicular carreteable existente a unos 50 metros de la margen derecha de la Quebrada la Nutria. La zona verde en comento se caracteriza por poseer una pendiente cercana a los 60 grados, se encuentra desprovista de medidas de estabilización y no cuenta hacia su parte alta con un sistema de captación de aguas de tipo superficial, producto de la escorrentía natural o la generada por lluvias.

Adicionalmente, se realizó una verificación hacia la parte baja de la zona verde, así como del sector donde se encuentra el sendero vehicular carreteable y la margen derecha de la Quebrada la Nutria, donde al momento de la verificación no se identificaron grietas en el terreno o condiciones que sugieran la existencia de un fenómeno de remoción en masa de carácter general hacia el costado sur occidental de la Cancha Múltiple del Barrio Canadá Güira, que involucrara de igual manera parte de la margen derecha de la Quebrada la Nutria.

Es de resaltar que al momento de la verificación se observó que la generación del escarpe en el sector no ha sido de carácter súbito, y que dentro de las posibles causas por las cuales se ha generado el mismo, se encuentran la carencia de sistemas de captación de aguas superficial hacia la parte alta donde se ubica la Cancha Múltiple y la carencia de sistemas de estabilización de la zona verde ubicada hacia el costado occidental de la Cancha Múltiple del Barrio Canadá Güira.
