1.1 CONCEPTO TÉCNICO No. CT:	CT-6522
1.2 ÁREA:	Técnica y de Gestión
1.3 COORDINACIÓN:	Investigación y Desarrollo
1.4 REFERENCIA CRUZADA RADICADO FOPAE:	2012ER10493
1.5 RESPUESTA OFICIAL No.	RO-57391

2.1 SOLICITANTE:	CURADURÍA URBANA No. 5
2.2 PROYECTO:	Tv. 14B Este No 56 – 17 Sur
2.3 LOCALIDAD:	4. San Cristóbal
2.4 UPZ:	51 – Los Libertadores
2.5 BARRIO O SECTOR CATASTRAL:	Los Libertadores
2.6 DIRECCIÓN:	Tv. 14B Este No 56 – 17 Sur
2.7 CHIP:	AAA0185PUKC
2.8 MANZANA CATASTRAL:	86
2.9 PREDIO CATASTRAL:	16
2.10 ÁREA (Ha):	0.016 (*)
2.11 FECHA DE VISITA: **FECHA DE EMISIÓN:**	Junio 22 de 2012 Julio 06 de 2012

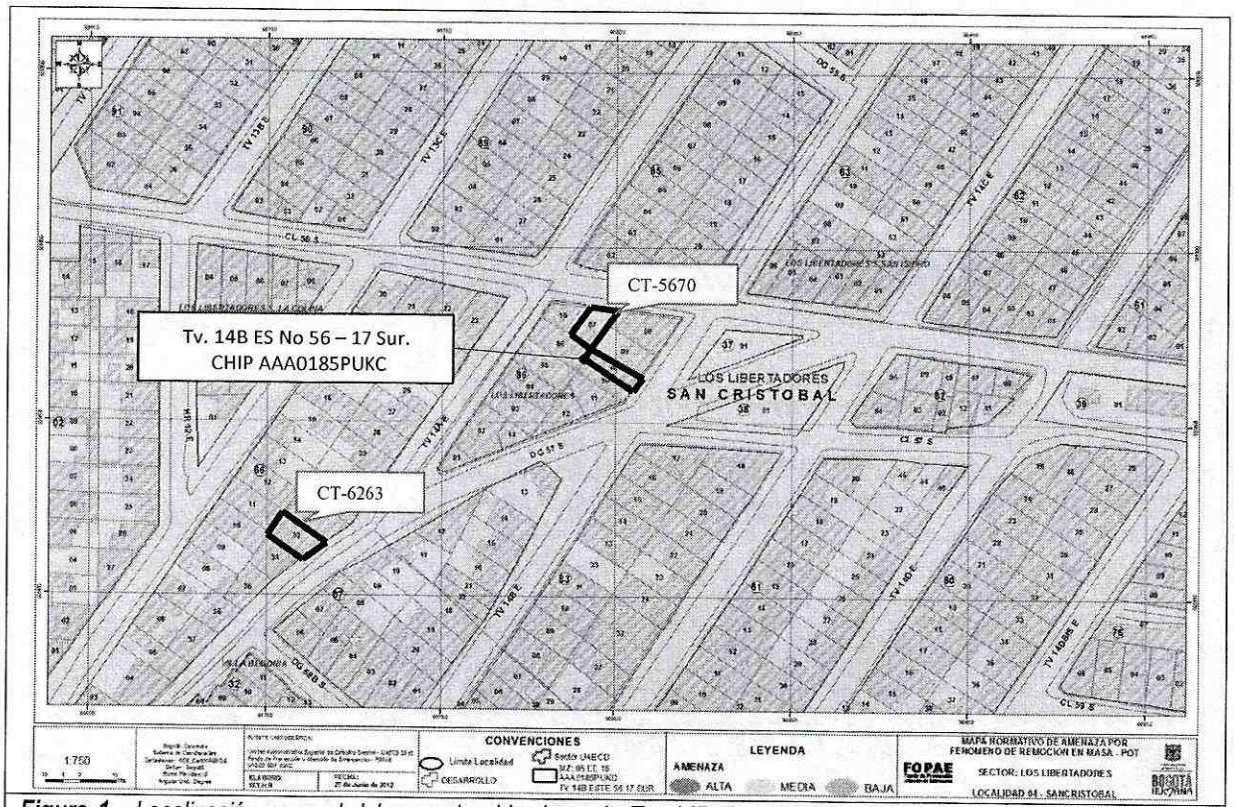
Figura 1. *Localización general del proyecto ubicado en la Tv. 14B Este No 56 – 17 Sur en el Plano Normativo de Amenaza por Remoción en Masa del POT (Decreto 190 de 2004), el cual se encuentra en amenaza MEDIA.*

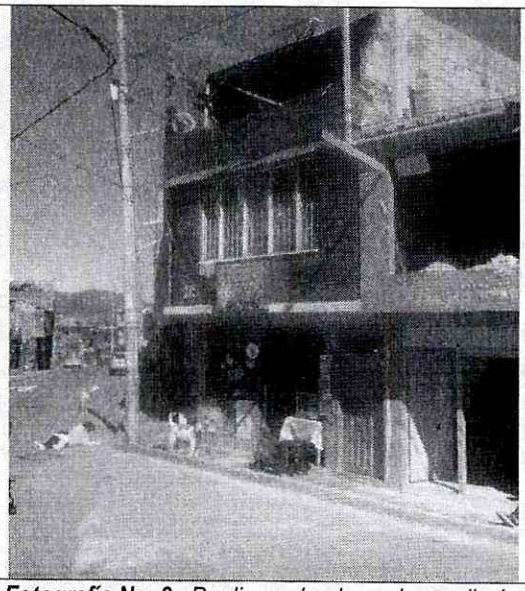
La zona donde se busca desarrollar el proyecto presenta actualmente un uso de suelo urbano con edificaciones de tipo residencial. Corresponde con un sector consolidado con densidad de construcción alta, contando con vías pavimentadas (Fotografía No. 1); asimismo, el sector cuenta con sistemas de recolección de aguas lluvias y aguas residuales. En la zona se encuentran edificaciones de dos (2) pisos de altura en su mayoría, en un terreno con pendiente local media.

En el predio objeto del presente concepto técnico, se está adelantando la construcción de una (1) edificación en mampostería. En el momento de la vista técnica adelantada, la edificación no presenta evidencias de daños o patologías estructurales asociadas a la presencia de procesos de inestabilidad geotécnica (Fotografía No. 2).

Fotografía No. 1. *Vista de la Tv 14B Este y la Dg. 57 Sur, se evidencia un sector consolidado cuyo uso es principalmente residencial*

Fotografía No. 2. *Predio en donde se desarrollará el proyecto, ubicado en la Tv. 14B Este No 56 – 17 Sur de la Localidad de San Cristóbal. En el predio se encuentra desarrollando la construcción de una edificación.*
