DIAGNÓSTICO TÉCNICO DI-9756
SUBDIRECCIÓN DE ANÁLISIS DE RIESGOS Y EFECTOS DE CAMBIO CLIMÁTICO
COORDINACIÓN DE ASISTENCIA TÉCNICA
EVENTO SIRE 3847866

Se presentó incendio en bodega- almacén de colchones, la cual funcionaba en una edificación de dos niveles, construida en mampostería parcialmente confinada, placa de entre piso en concreto y cubierta en tejas de zinc, soportadas sobre perfiles metálicos, el incendio ocasiono daños en el primer nivel del inmueble.

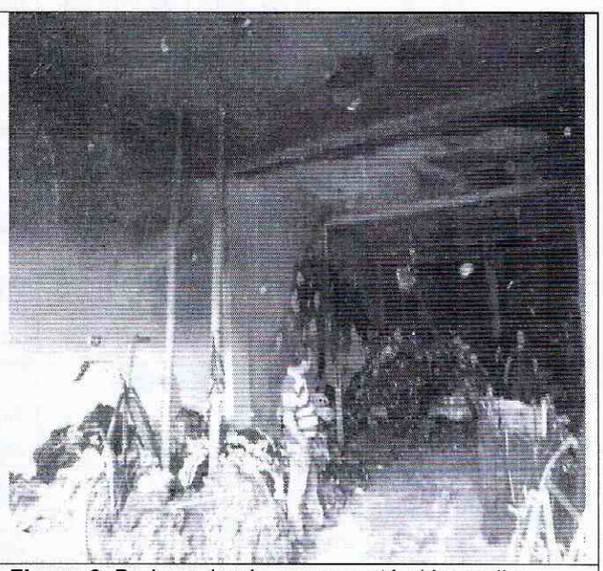
Figura 1. Vista de la fachada de la vivienda de la Calle 62 Sur No. 87H-29, del Barrio Catastral La Estanzuela Segundo Sector de la Localidad de Bosa

Figura 2. Bodega donde se presentó el incendio.

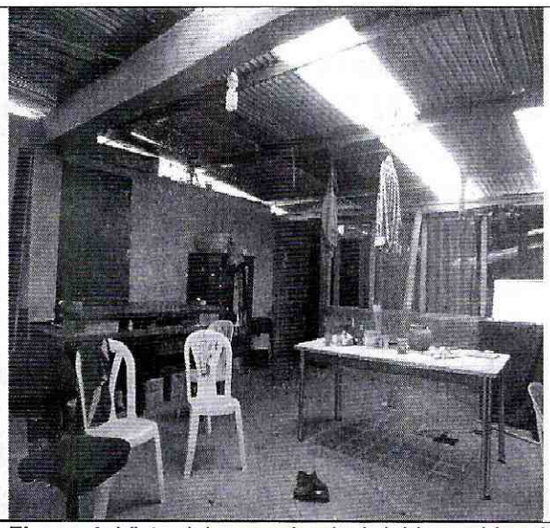
Figura 3. Desprendimiento de pañete de vigas, columnas, muro de cerramiento y de la placa de entrepiso.

Figura 4. Vista del segundo nivel del inmueble, sin daños visibles.
