DIAGNÓSTICO TÉCNICO – DI No. 19558
SUBDIRECCIÓN DE ANÁLISIS DE RIESGOS Y EFECTOS DE CAMBIO CLIMÁTICO
GRUPO ASISTENCIA TÉCNICA
RADICADOS IDIGER No. 2023ER19105

DIRECCIÓN:	KR 8 22B 52 SUR	**COORDENADAS ÁREA INSPECCIONADA**	X: 98.155,221 Y: 97.416,844
BARRIO/SECTOR CATASTRAL:	Veinte de Julio	**ÁREA DIRECTA AFECTADA:**	20 m^2
UPZ:	34 – 20 de Julio	**POBLACIÓN ATENDIDA:**	1
LOCALIDAD:	04 – San Cristóbal	**FAMILIAS** 1 **ADULTOS** 1 **MENORES** 0	
CHIP:	AAA0007TJBS	**PREDIOS EVALUADOS**	1
ÁREA INSPECCIONADA:	60 m^2	**DOCUMENTO REMISORIO**	CR-49931

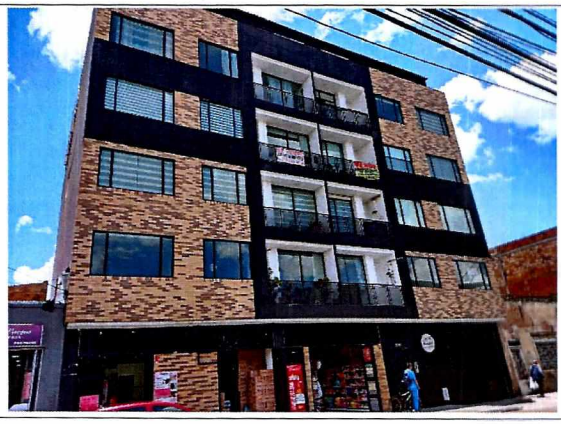
Fotografía 1. Vista general del sector del predio de la KR 8 22B 52 SUR

Fotografía 2. Edificio de la KR 8 22B 52 SUR

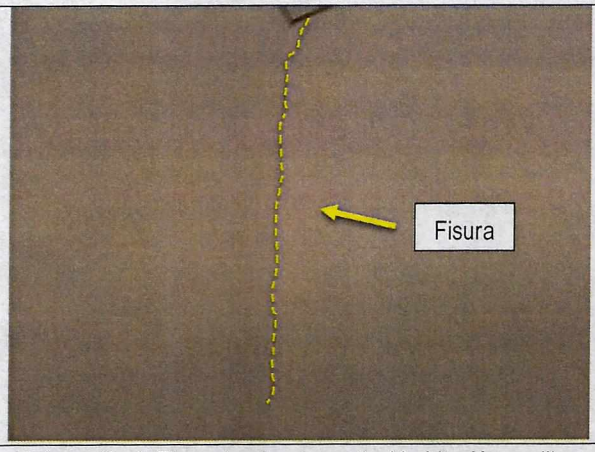
- Las fisuras evidenciadas en el apto 502 del edificio de la KR 8 22B 52 SUR, ubicado en el Sector Catastral Veinte de Julio, en la localidad de San Cristóbal, en los muros perimetrales nororientales de las habitaciones auxiliar y principal, posiblemente estén relacionadas con daños causados por asentamientos diferenciales.

Fotografía 3. Interior del apto 502 edificio de la KR 8 22B 52 SUR

Fotografía 4. Fisura tendencia vertical habitación auxiliar.

- A los responsables, encargados y/o propietarios del apto 502 del edificio de la KR 8 22B 52 SUR, Sector Catastral Veinte de Julio de la localidad de San Cristóbal, en caso de no existir condiciones o restricciones para el uso del suelo, se recomienda que, cumpliendo con los requisitos de la Ley 400 de 1997 (Decreto 926 de 2010 – Reglamento Colombiano de Construcción Sismo Resistente, actualmente NSR-10) y lo dispuesto en el Código de Construcción para Bogotá D.C. (Acuerdo 20 de 1995), donde se establece que es obligación de los propietarios y/o responsables de los inmuebles propiciar y efectuar el adecuado mantenimiento de sus instalaciones, adelantar acciones encaminadas al mantenimiento y/o reparación de los daños evidenciados en el apto 502, especialmente de las fisuras evidenciadas en los muros perimetrales nororientales de las habitaciones auxiliar y principal, con el fin de garantizar la estabilidad y funcionalidad de la vivienda durante su vida útil. Cabe resaltar que, las acciones que se adelanten deben ser efectuadas por el personal idóneo y cumpliendo la normativa vigente.

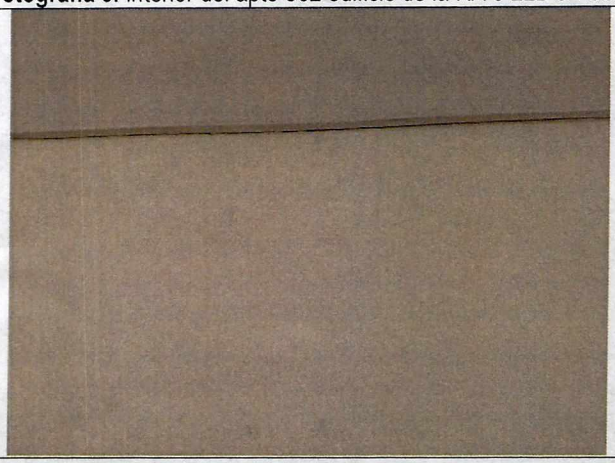
Fotografía 5. Fisura tendencia horizontal habitación auxiliar.

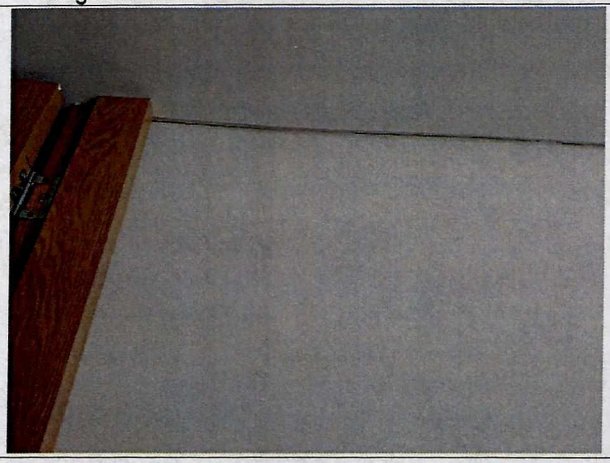
Fotografía 6. Fisura tendencia horizontal habitación principal.
