| **1.1 CONCEPTO DE AMENAZA RUINA Nº CAR:** | 2753 |

| **2.4 BARRIO O SECTOR CATASTRAL:** | SAN BERNARDINO |
| **2.5 DIRECCIÓN:** | CL 5A # 11A – 03 |

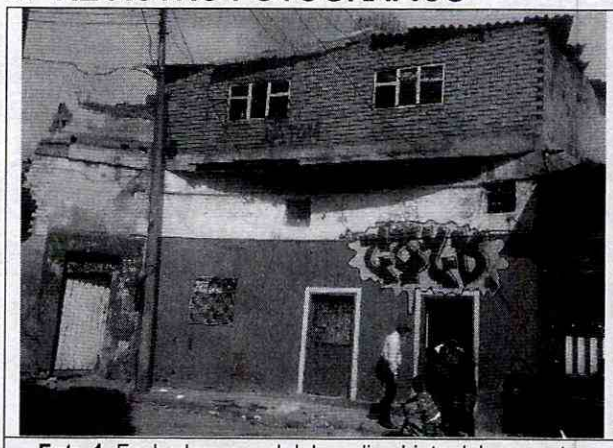
**Foto 1.** Fachada general del predio objeto del concepto.

**Foto 2.** Muros internos sin grietas y ni fisuras

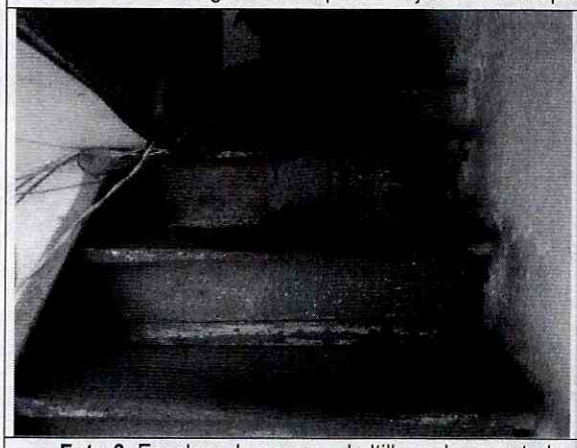
**Foto 3**. Escalera de acceso al altillo en buen estado

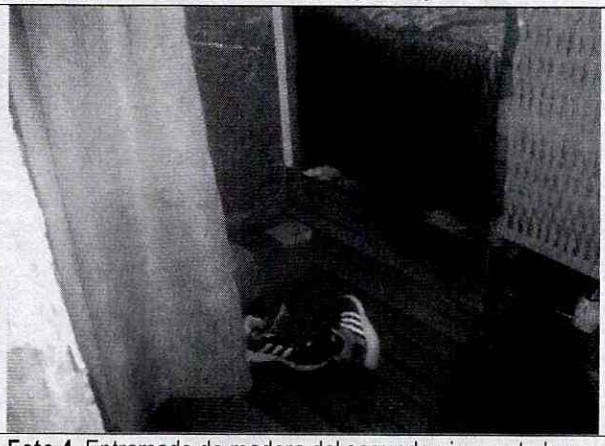
**Foto 4**. Entramado de madera del segundo piso costado sur del inmueble en buenas condiciones

**Foto 5.** Grieta con tendencia horizontal en muro del costado sur del inmueble

**Foto 6.** Cielo raso en buenas condiciones

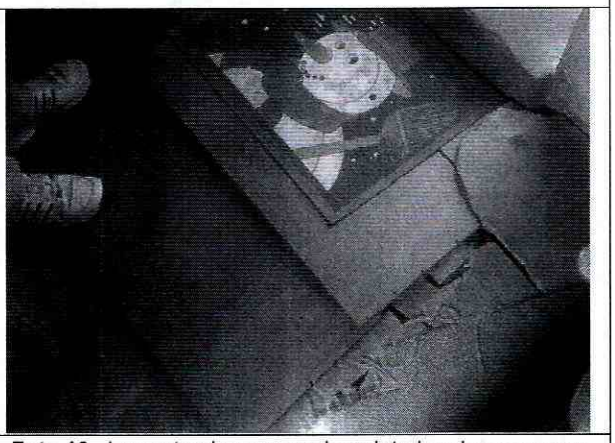
En general, los muros de la edificación, incluyendo el de fachada, no presentan un compromiso en su estabilidad ante las cargas habituales de servicio y no representa un peligro inminente sobre la integridad de los ocupantes ni de los transeúntes. El entrepiso de madera del segundo nivel presenta daño predominantemente fuerte con posibilidad de colapso con afectación a los ocupantes y vibraciones excesivas. El cielo raso y los elementos de cubierta no presentan deterioro. La clasificación del daño para esta edificación es moderada y por lo tanto amenaza ruina.

**Foto 10.** Los entrepisos en madera deteriorados provocan vibraciones en el segundo piso de la edificación

De acuerdo con el estado actual y la evaluación de daños, se concluye que la edificación ubicada en la calle 5A # 11A – 03, **AMENAZA RUINA**. La clasificación global del daño es moderado lo cual significa que hay daño en el entrepiso de madera del segundo nivel, condición que representa peligro sobre la integridad de los ocupantes del edificio.
