DIAGNÓSTICO TÉCNICO DI - 6490
SUBDIRECCIÓN DE EMERGENCIAS
COORDINACIÓN DE ASISTENCIA TÉCNICA
EVENTOS SIRE No. 802039 Y 901845

1. DATOS GENERALES DEL EVENTO

REMOCIÓN EN MASA [X] INUNDACIÓN [ ] ESTRUCTURAL [X]

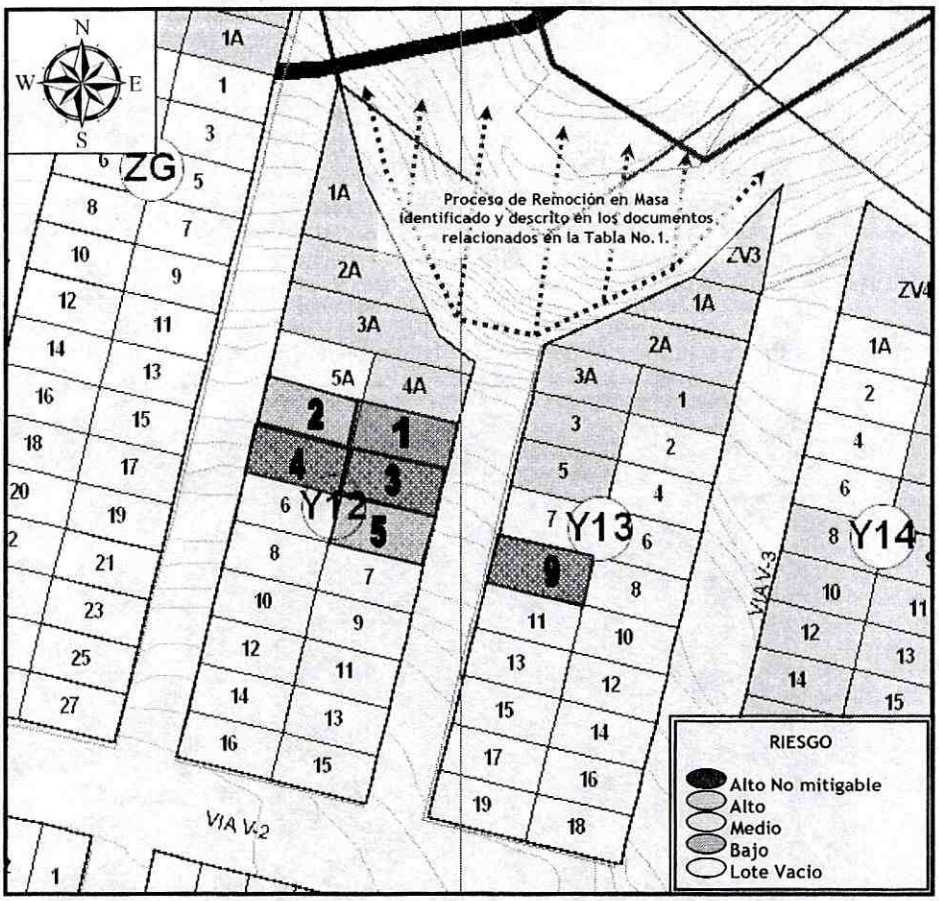
Figura 1. Localización y nivel de Riesgo para los predios evaluados en atención a los Eventos SIRE No. 802039 y 901845 (Según CT-4469), Barrio Divino Niño de la Localidad de Ciudad Bolívar.

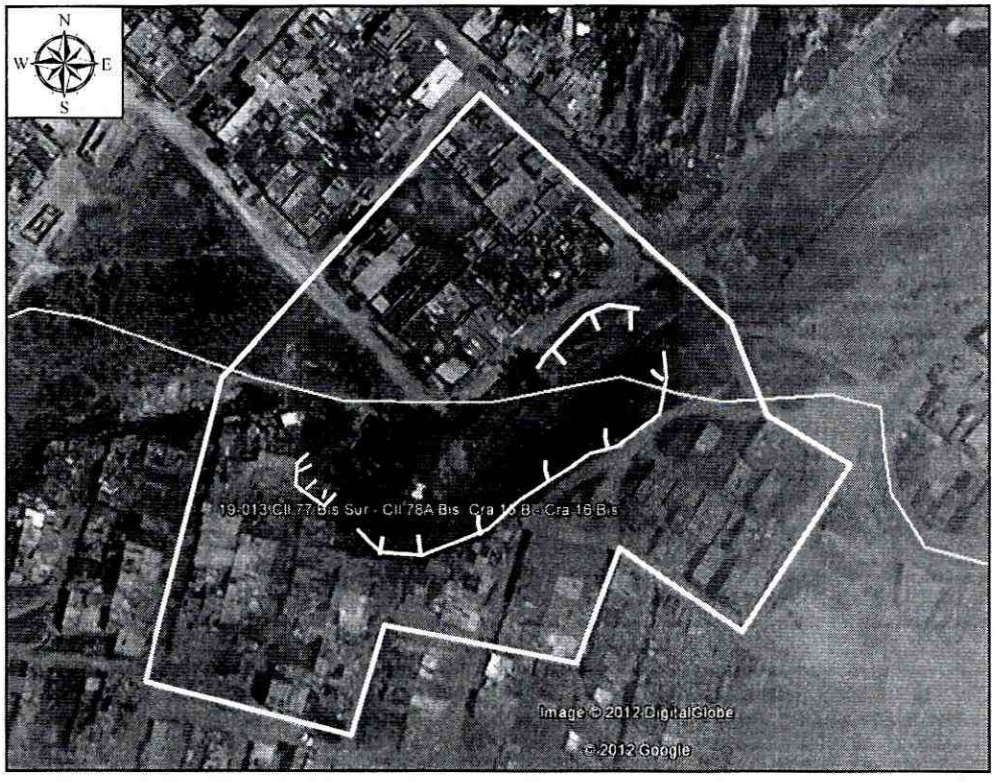
Figura 2. Polígono de estudio por procesos de remoción en masa, con identificador SIRE 19-013, en el sector de la Calle 77 Bis Sur y la Calle 78a Bis Sur entre la Carrera 15B y la Carrera 16Bis, del Barrio Divino Niño de la Localidad de Ciudad Bolívar.

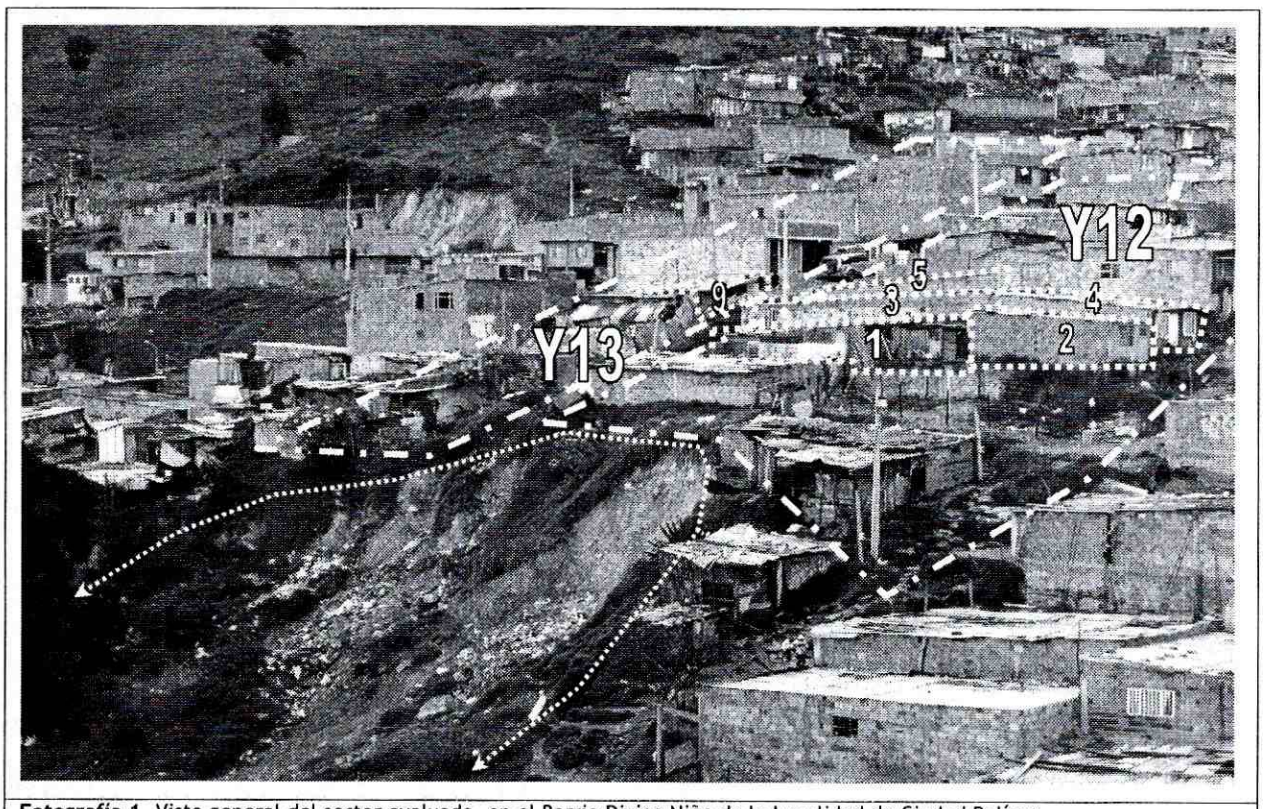
Fotografía 1. Vista general del sector evaluado, en el Barrio Divino Niño de la Localidad de Ciudad Bolívar.

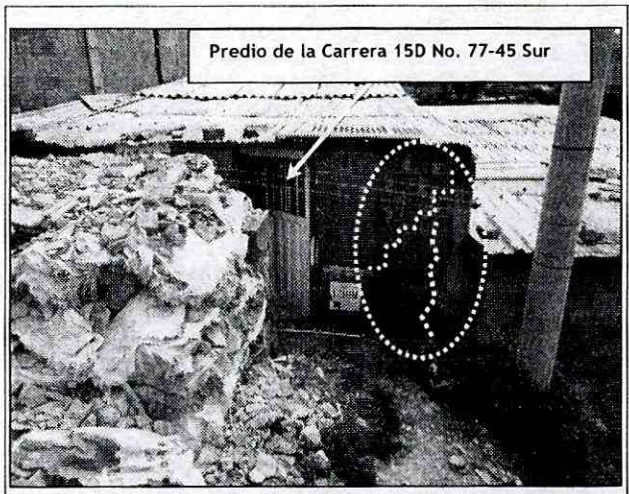
Al costado nor occidental de la vivienda emplazada en el predio de la Carrera 15D No. 77-45 Sur, pudieron apreciarse fisuras y grietas de abertura cercana a los 7 milímetros, de tendencia vertical en el muro de cerramiento de la vivienda. Adicionalmente, en la zona donde se localiza el baño y la sala se observó un agrietamiento de 1 centímetro de abertura en la placa de contrapiso, con patrón principalmente paralelo al muro de cerramiento del costado norte. Afectaciones que al momento de la inspección visual no comprometían la estabilidad estructural y habitabilidad de la vivienda en el crto plazo.

Fotografía 2. Vista de la fachada de la vivienda emplazada en el predio de la Carrera 15D No.77-45 Sur (Lote 5 Manzana Y12), Barrio Divino Niño de la Localidad de Ciudad Bolívar, identificado grietas de tendencia vertical y diagonal escalonada, con longitudes cercanas a los 2 metros y aberturas cercanas a los 2 centímetros.

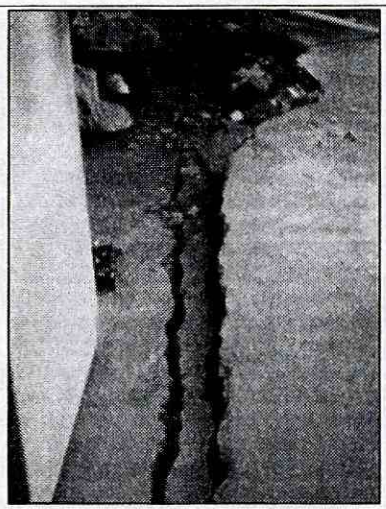
Fotografía 3. Se observa un agrietamiento con abertura de aproximadamente 3 centímetros en la placa de contrapiso; con patrón principalmente paralelo al muro de cerramiento del costado norte de la vivienda emplazada en el predio de la Carrera 15D No. 77-45 Sur.

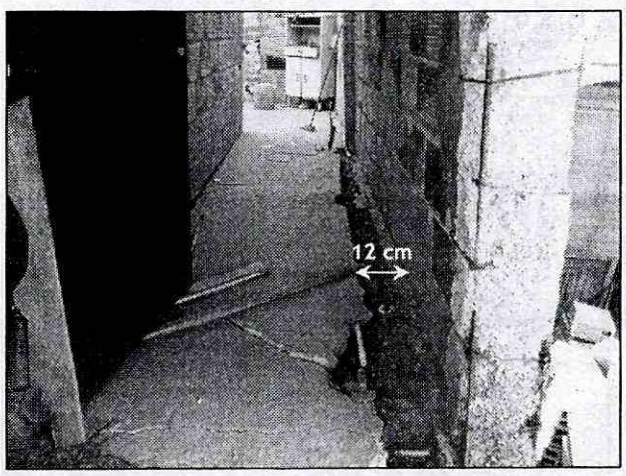
Fotografía 5. Se observa al interior del predio de la Carrera 15D No. 77-39 Sur (Lote 3 Manzana Y12), que el muro de cerramiento del costado norte se desplazó aproximadamente 12 centímetros.
