ALCALDÍA MAYOR
DE BOGOTÁ D.C.
Secretaría
GOBIERNO

DIRECCIÓN DE PREVENCIÓN Y ATENCIÓN DE EMERGENCIAS

EMERGENCIA No. 107

DIAGNÓSTICO TÉCNICO No. DI- 2065

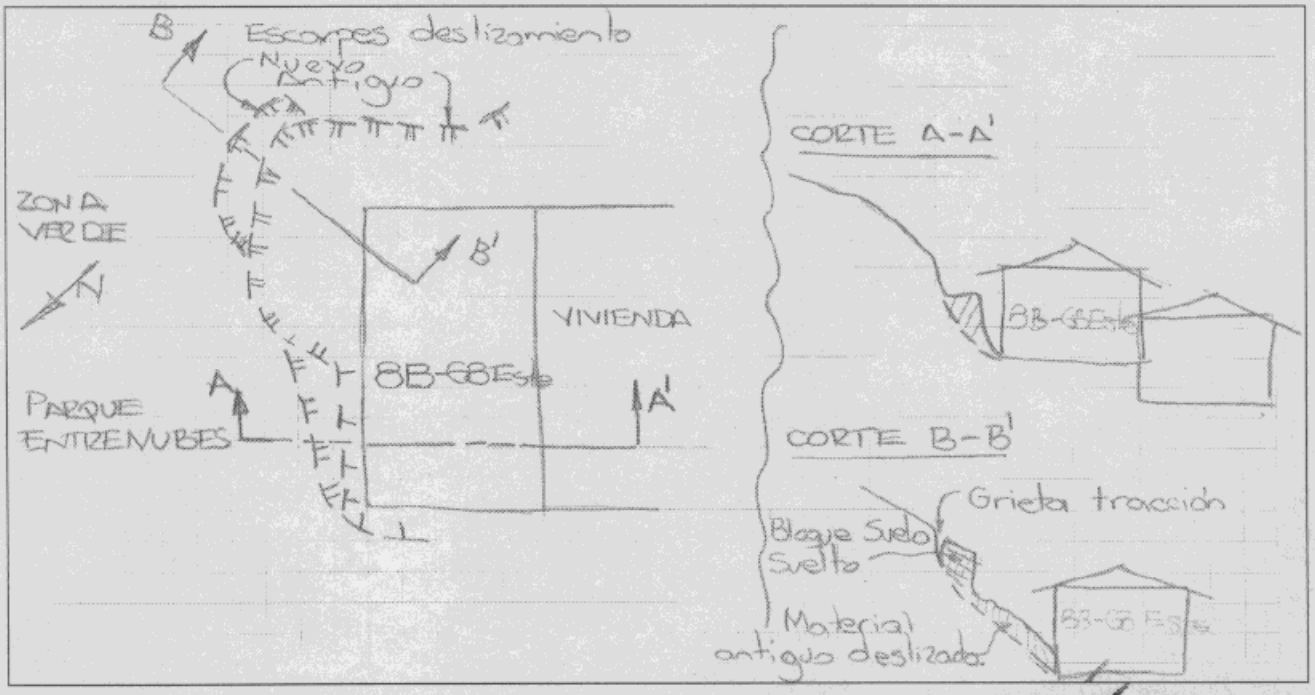
Reactivación del deslizamiento ocurrido en tres ocasiones anteriores en el corte efectuado en el extremo norte del predio para la adecuación del terreno para la construcción de la vivienda. El evento actual consistió en el desprendimiento de dos (2) bloques de suelo; de los cuales uno se recostó contra la vivienda.

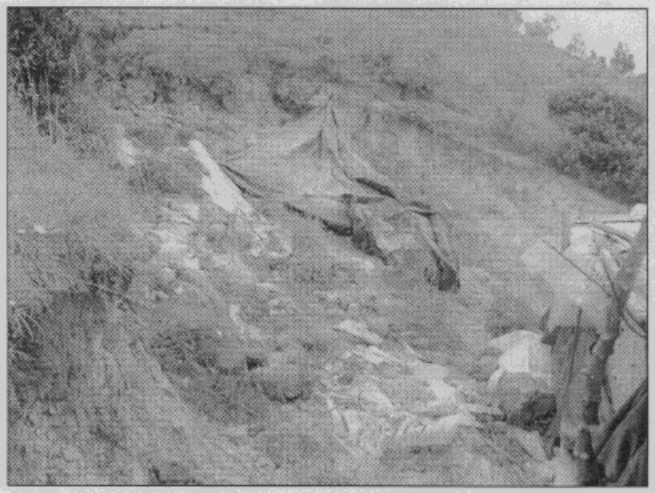
Fotografía 1. Se observa como el material que se ha deslizado se encuentra depositado contra el muro norte de la vivienda.

- Colapso del muro norte de la construcción por los empujes generados contra éste por el material deslizado.
- Constante humedad en el costado norte de la vivienda.

- Evacuar definitivamente la familia de la señora Niño, para lo cual se solicita presencia de personal social de la DPAE a fin de acompañar a la familia en este proceso.

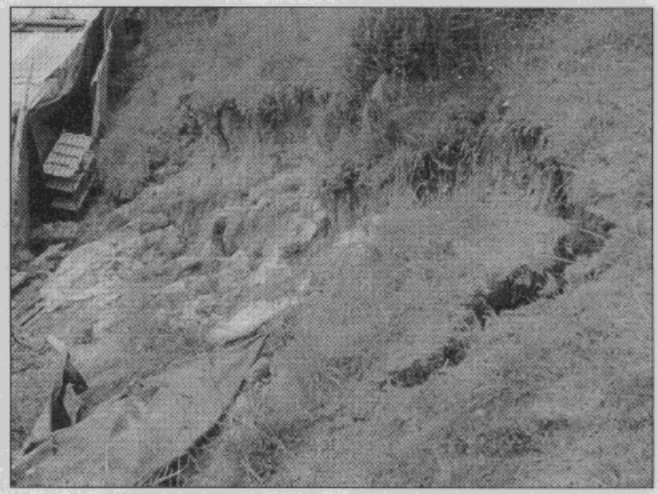
Fotografía 2. Panorámica del deslizamiento desde la parte inferior-.
