DIAGNÓSTICO TECNICO No. DI-2073

ADENDO No. 1 AL CONCEPTO TÉCNICO No. CT-3747

LOCALIDAD	San Cristóbal (4)
UPZ	32 San Blas
BARRIO	Corinto
DIRECCIÓN	Calle 29A Sur # 15 – 03 Este
FECHA VISITA	11 de junio de 2004
SOLICITANTE	Ana Delina Gómez Niño
AREA	50 m^2
POBLACION BENEFICIADA	4 Personas
VIGENCIA	Temporal mientras no se modifiquen significativamente las condiciones físicas del sector o se realicen obras de mitigación.

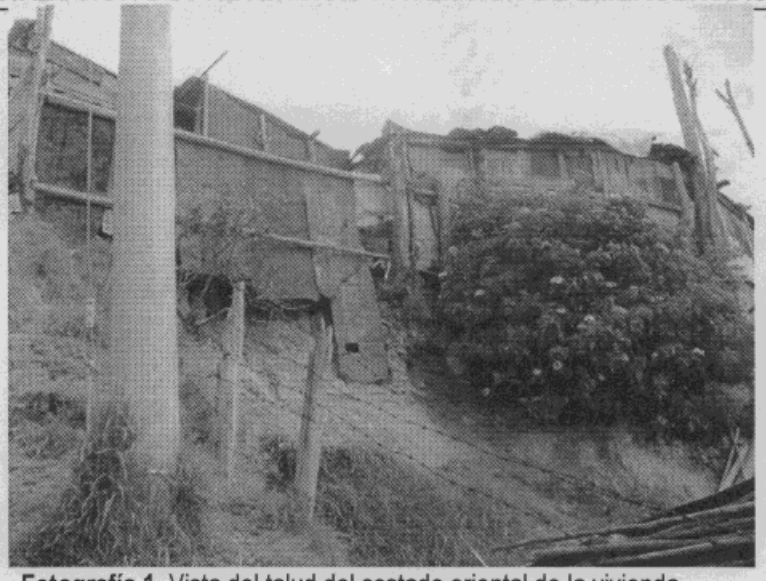
En la visita técnica del día 11 de junio de 2004 se observó que el sector donde se ubica la vivienda con nomenclatura Calle 29A Sur # 15 – 03 Manzana 66 Lote 1 corresponde a una ladera de pendiente alta, en la cual se han realizado cortes para el emplazamiento de las viviendas. En el talud del costado oriental donde se ubica la cocina y el patio de la vivienda se observaron procesos de erosión que han producido que este sector de la vivienda pierda soporte y que el entibado hecho en el sitio para contener el relleno se deforme (ver fotografía 1). La casa corresponde a una estructura de un piso en material de recuperación y cubierta en teja de zinc.

Fotografía 1. Vista del talud del costado oriental de la vivienda.

De acuerdo a lo anteriormente expuesto, se recomienda restringir el acceso y uso de la cocina y el patio de la vivienda. Así mismo, se recomienda cambiar la prioridad de la familia de la señora Ana Delina Gómez Niño en el Programa de Reasentamiento a uno (1).
