1. INFORMACIÓN DE REFERENCIA

1.1 CONCEPTO TÉCNICO No. CT:	CT-7815
1.2 ÁREA:	Análisis de Riesgos y Efectos de Cambio Climático
1.3 COORDINACIÓN:	Estudios y Conceptos Técnicos
1.4 REFERENCIA CRUZADA RADICADO IDIGER:	2014ER19447
1.5 RESPUESTA OFICIAL No.	RO-74032

2.1 SOLICITANTE:	Curaduría Urbana No. 3
2.2 PROYECTO:	Casa Azuero
2.3 LOCALIDAD:	1. Usaquén
2.4 UPZ:	14. Usaquén
2.5 BARRIO O SECTOR CATASTRAL:	Santa Ana
2.6 DIRECCIÓN:	Carrera 2 No. 110 - 86
2.7 CHIP:	AAA0102AZRU
2.8 MANZANA CATASTRAL:	15
2.9 PREDIO CATASTRAL:	12
2.10 ÁREA (Ha):	0.0701 (*)
2.11 FECHA DE VISITA:	Octubre 23 de 2014

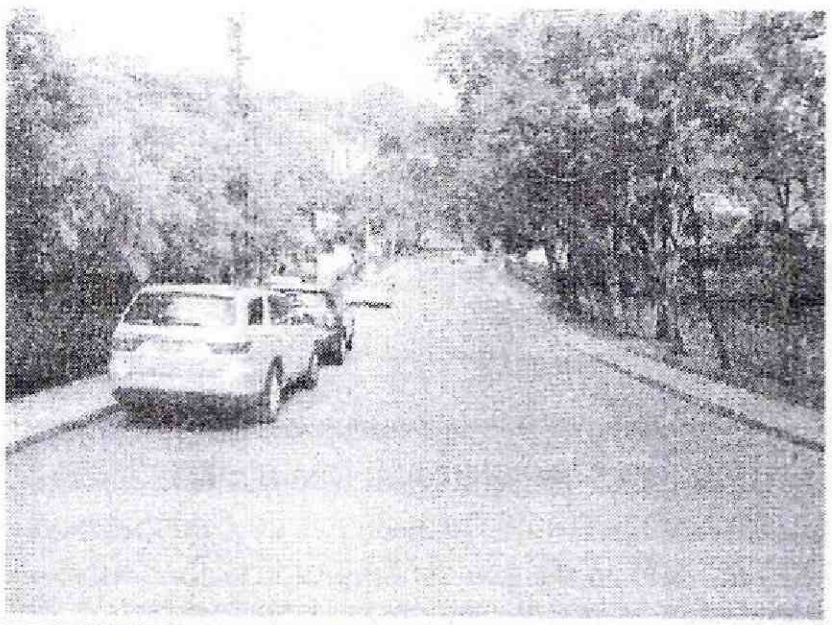
La zona de interés cuenta con un uso de suelo urbano, que corresponde a un sector consolidado con densidad de construcción alta principalmente residencial, en un terreno con pendiente de media a baja, contando con vías principales y secundarias pavimentadas. En el sector se encuentran edificaciones de hasta tres (3) niveles de altura, las cuales cuentan con sistemas estructurales de aporticado y muros estructurales. En el momento de la verificación técnica adelantada, las edificaciones de la zona no evidenciaban daños o patologías que permitan identificar o definir la presencia de procesos de remoción en masa activos en el área del proyecto (Fotografía 1 y 2).

Fotografía No. 1. Vista del sector donde se localiza el proyecto de la Carrera 2 No. 110 - 86, donde se evidencia un sector consolidado cuyo uso es principalmente residencial.

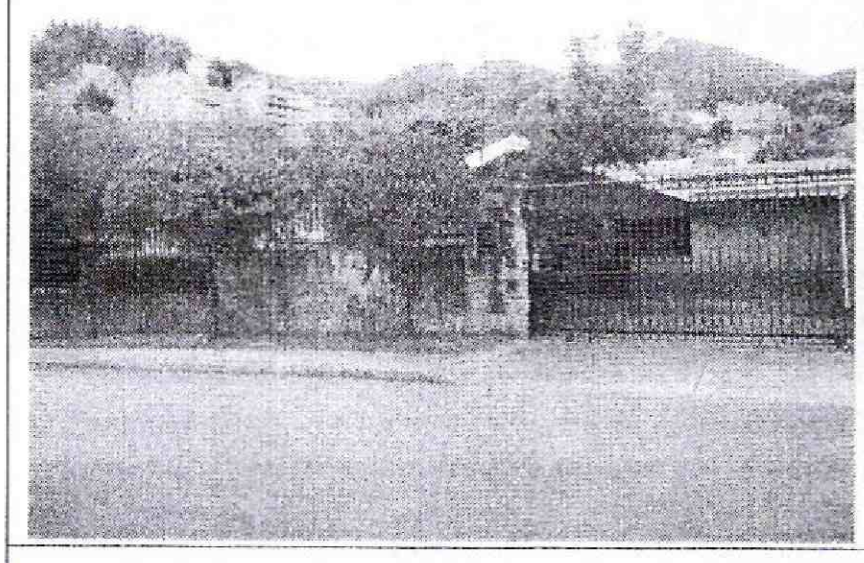
Fotografía No. 2. Vista del sector donde se localiza el proyecto de la Carrera 2 No. 110 - 86, donde se evidencia un sector consolidado cuyo uso es principalmente residencial.

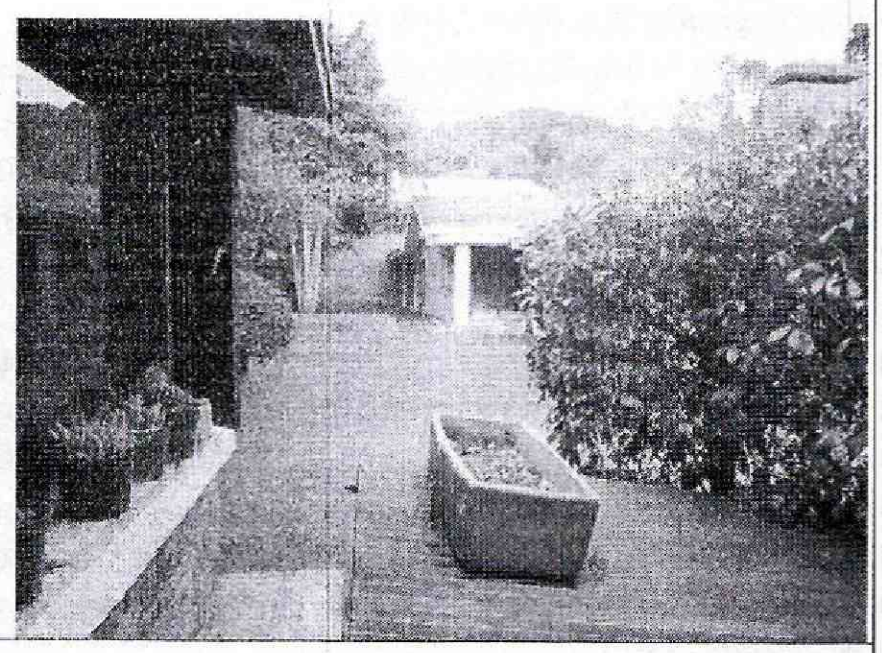
Con base en la inspección visual realizada al momento de la visita técnica, en el predio de consulta se identificó una edificación de un (1) nivel, edificación que tampoco refleja afectaciones por procesos de remoción en masa de carácter local y/o general, y que no se encontraron evidencias de ellos en la zona de influencia (Fotografía 3 y 4). A pesar de lo anterior, se advierte que cualquier intervención que se realice, debe tener en cuenta la presencia de la infraestructura aledaña, por lo que el responsable del proyecto debe garantizar en todo momento la estabilidad general del lote y su entorno, lo anterior enmarcado en el Artículo 32 del Decreto Distrital 172 de 2014 y de conformidad con el Artículo 42 de la Ley 1523 de 2012.

Fotografía No. 3. Predio en donde se desarrollará el proyecto, de la Carrera 2 No. 110 - 86, en la localidad de Usaquén.
