DIAGNÓSTICO TÉCNICO – DI-19636
SUBDIRECCIÓN DE ANÁLISIS DE RIESGOS Y EFECTOS DEL CAMBIO CLIMÁTICO
GRUPO ASISTENCIA TÉCNICA
RÁDICADO IDIGER 2023ER23731 EVENTO SIRE 5424354

1. DATOS GENERALES DEL EVENTO

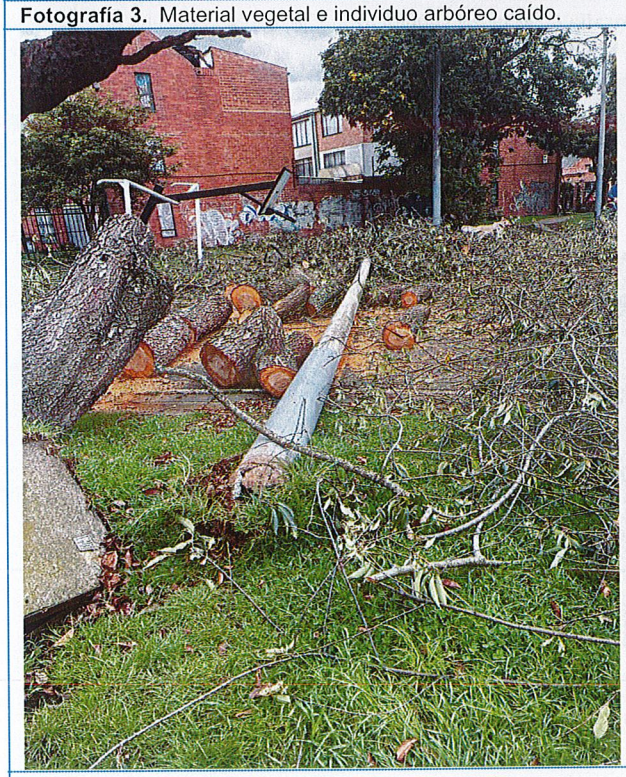
Según vecinos del sector el día martes 10 de octubre de 2023, se presenta caída de individuo arbóreo, posiblemente por las lluvias presentadas en horas de la noche, sobre el tablero de la cancha de Baloncesto y el arco de la cancha de microfútbol de una de las canchas del parque, lo que provoco afectaciones a las mismas. El tablero de la cancha de baloncesto perdió estabilidad y se dobló y el arco de la cancha de microfútbol se partió y doblo en su parte superior. (Ver fotografías 1-4)

Fotografía 3. Material vegetal e individuo arbóreo caído.

Fotografía 4. Material vegetal e individuo arbóreo caído.

- A la Alcaldía Local de Engativá, realizar las reparaciones respectivas al tablero de baloncesto y al arco de microfútbol afectados por la caída del individuo arborero, ubicados sobre la cancha deportiva ubicada en la Cl 86 116 A 15, sector el Cortijo, Localidad de Engativá

- A la unidad Administrativa Especial de Servicios Públicos UAESP, realizar el respectivo retiro de material vegetal, producto de la caída del individuo arbóreo expuesto sobre la cancha de microfútbol y baloncesto ubicada en el costado occidental del parque ubicado en la Cl 86 116 A 15, sector el Cortijo, Localidad de Engativá

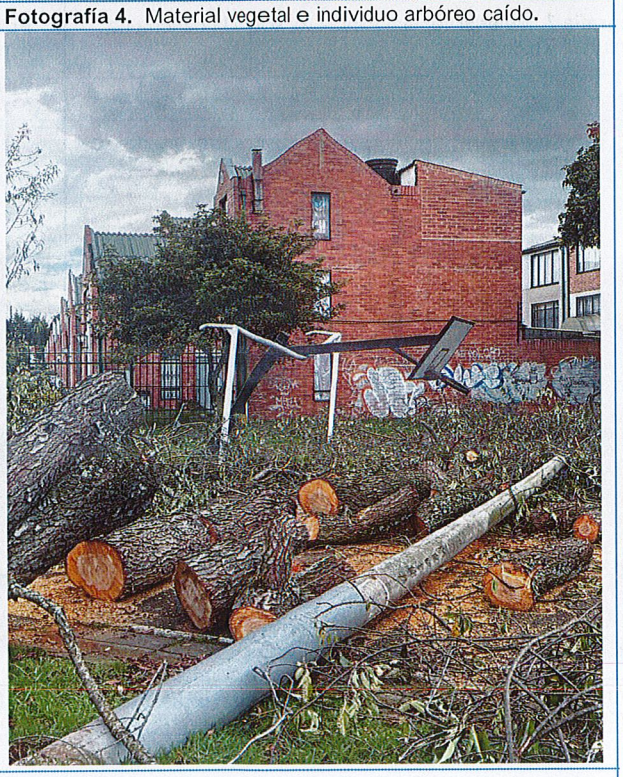
A su vez la caída del individuo arbóreo causa la caída de poste de Alumbrado Público ubicado al costado occidental de la cancha de microfútbol y de basquetbol. (Ver fotografías 5-6).

Fotografía 5. Poste de Alumbrado Público, caído. Ubicado en la Cl 86 116 A 15, Sector El Cortijo, Localidad de Engativá.

Fotografía 6. Poste de Alumbrado Público, caído, por caída de individuo arbóreo

- La funcionalidad y estabilidad del poste de energía eléctrica ubicado en el parque deportivo ubicado en la Cl 86 116 A 15, sector el Cortijo, Localidad de Engativá se encuentran comprometidas en la actualidad ante la acción de cargas normales de servicio.

- A la Empresa de Energía Eléctrica de Bogotá, ENEL Colombia, realizar las respetivas acciones de retiro y cambio del poste de energía eléctrica afectado por la caída de individuo arbóreo en el parque deportivo ubicado en la Cl 86 116 A 15, sector el Cortijo, Localidad de Engativá.
