1. INFORMACIÓN DE REFERENCIA

1.1 CONCEPTO DE AMENAZA RUINA Nº CAR:	2983
1.2 ÁREA:	Análisis de Riesgos y Efectos Cambio Climático
1.3 AREA FUNCIONAL:	Conceptos Técnicos para Proyectos Públicos
1.4 REFERENCIA CRUZADA RADICADO IDIGER:	2018ER15700
1.5 RESPUESTA OFICIAL No.	RO-104556

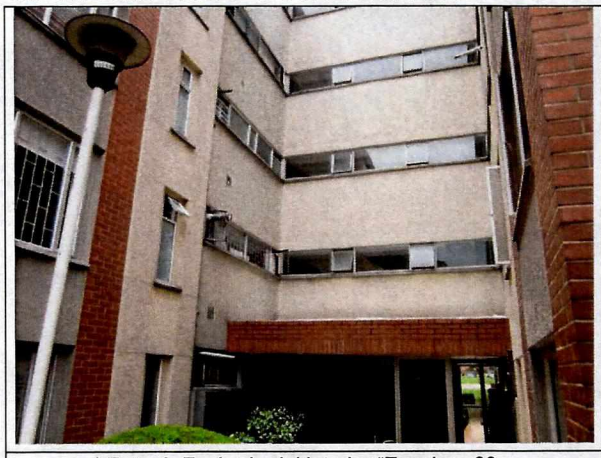
Foto 1. Fachada del interior "Escalera 28.

Foto 2. Grietas en el andén del interior Escalera 28.

Foto 3. Muros internos del apto. 120 sin daño visible.

Foto 4. Humedad y fisuras en muro del apartamento 120.

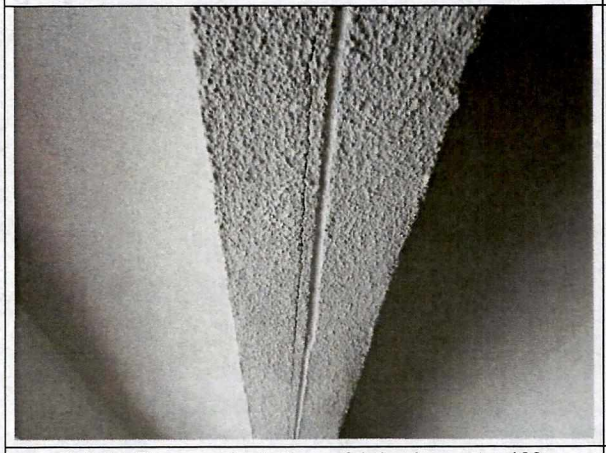
Foto 5. Fisura en junta de prefabricados, apto. 120.

Foto 6. Leve deformación de los vanos de puertas, apto. 120.

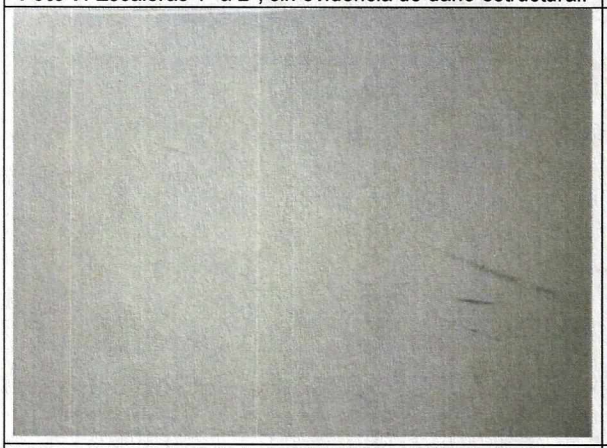
Foto 7. Escaleras 1° a 2°, sin evidencia de daño estructural.

Foto 8. Fisuras en muros de punto fijo de 2° nivel, daño leve.

Foto 9. Daño leve de los muros del punto fijo de 2° piso.

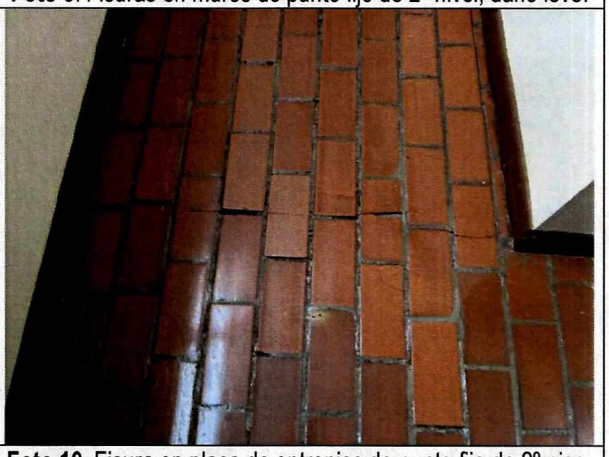
Foto 10. Fisura en placa de entrepiso de punto fijo de 2° piso.

Foto 11. Escaleras de 2° a 3°, en buenas condiciones.

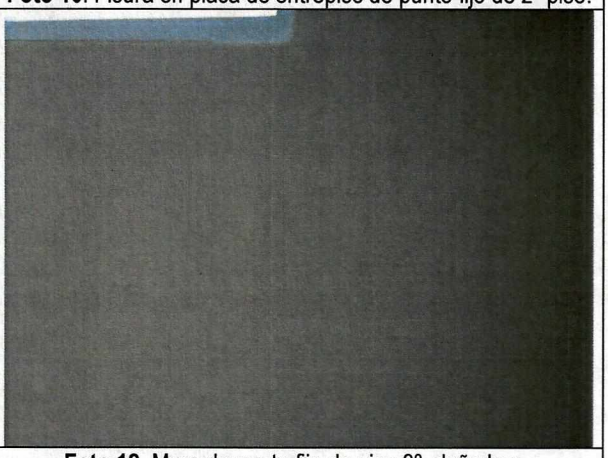
Foto 12. Muro de punto fijo de piso 3°, daño leve.

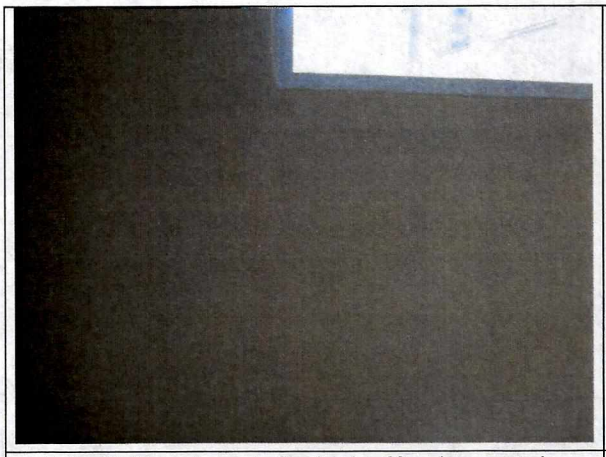
Foto 13. Muro de punto fijo de piso 3º en buen estado.

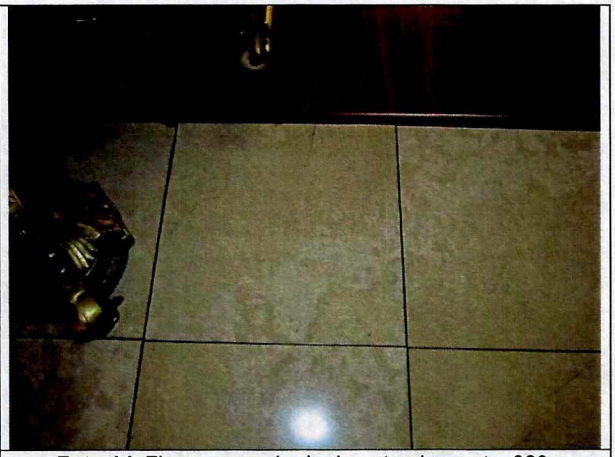
Foto 14. Fisura en acabado de entrepiso, apto. 320.

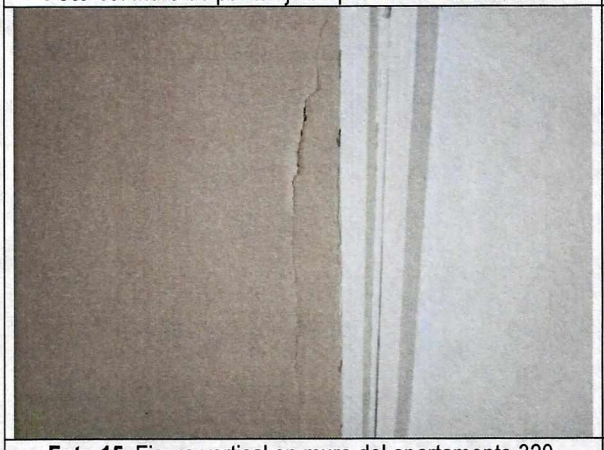
Foto 15. Fisura vertical en muro del apartamento 320.

Foto 16. Daño leve en muros del apartamento 320.

Foto 17. Fisura en muro interno del apartamento 320.

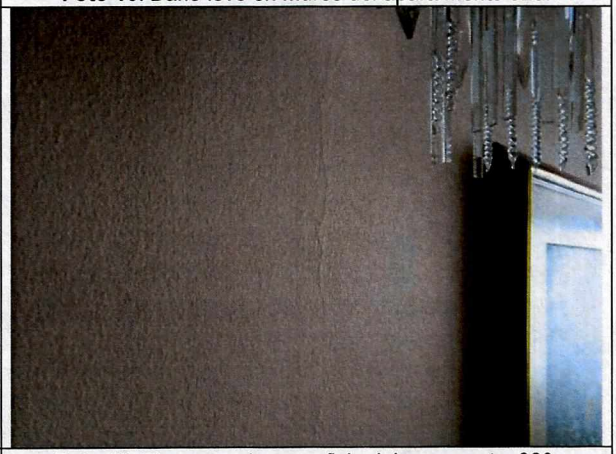
Foto 18. Fisuras en la superficie del muro, apto. 320.
