ADENDA ACLARATORIA AL RADICADO DE SALIDAD 2023EE18029
DIAGNÓSTICO TÉCNICO – DI No.19893
SUBDIRECCIÓN DE ANÁLISIS DE RIESGOS Y EFECTOS DE CAMBIO CLIMÁTICO
GRUPO ASISTENCIA TÉCNICA
ALCANCE AL RADICADO 2023ER17529 Y EVENTO SIRE No.5420647

DIRECCIÓN:	Avenida Carrera 30 No.40A-42	**COORDENADAS ÁREA INSPECCIONADA**			X_1:99738.20 Y_1:103898.65 X_2:99782.31 Y_2:103888.30 X_3:99795.41 Y_3:103887.12 X_4:99805.23 Y_4:103896.88		
SECTOR CATASTRAL:	Las Américas	**ÁREA DIRECTA AFECTADA:**			125 m²		
UPZ:	101- Teusaquillo	**POBLACIÓN ATENDIDA:**			5		
LOCALIDAD:	13-Teusaquillo	**FAMILIAS**	0	**ADULTOS**	5	**MENORES**	0
CHIP:	AAA0083NUZM	**PREDIOS EVALUADOS**			1		
ÁREA INSPECCIONADA:	251,1m²	**DOCUMENTO REMISORIO**			CR-50667

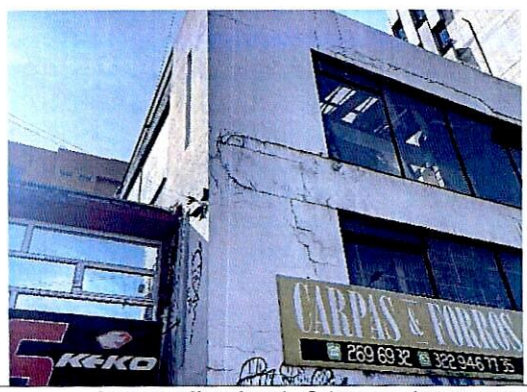
Fotografía 1 y 2. Fachada predio evaluado.

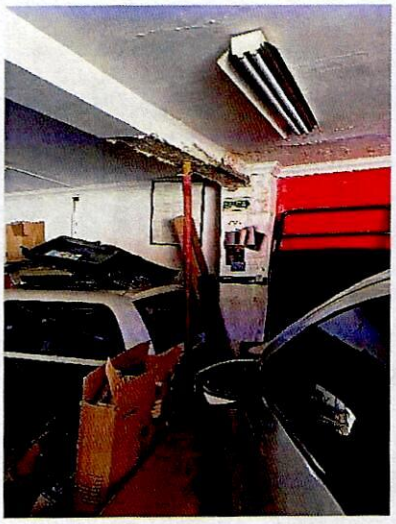
escaleras no han sido reparadas y han aumentado considerablemente. Asimismo se observa durante la inspección fuertes inclinaciones de la estructura, fracturas en acabados de piso de placa de contrapiso, así como grietas y fracturas de hasta 2cm de abertura y hasta 1.5m de longitud, de tendencia diagonal localizadas en muros perimetrales e interiores, además de fuertes manchas de humedad en placas de entrepiso y vigas perimetrales, (Ver fotografías 3 a la 20).

Los daños identificados en el predio evaluado posiblemente se encuentran asociadas con deficiencias constructivas y posibles asentamientos diferenciales probablemente ocasionados con las actividades constructivas que se han desarrollado en los predios P2, P3, P4, P5 y P6, sin embargo, es de resaltar que lo anterior no es posible corroborar a partir de la inspección visual y cualitativa llevada a cabo.

Fotografía 5. Dilataciones en muros perimetrales y de fachada predio evaluado.

- Desarrollar un estudio técnico de ingeniería que determine las acciones a ejecutar para la reparación y recuperación estructural del inmueble garantizando su estabilidad y ocupación segura, actividad que debe ser ejecutada por personal profesional idóneo.

- Realizar las actividades que establezca el estudio del punto anterior de tal manera que se garantice la estabilidad general de la edificación, así como su ocupación segura, para lo cual debe contar con los permisos y licencias respectivos.

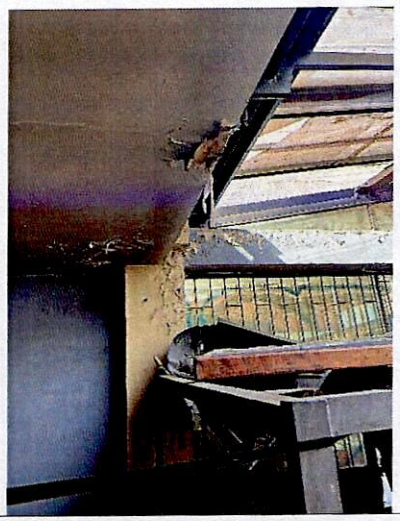
Fotografías 17 y 18. Grietas y desniveles placa de entrepiso primer y segundo nivel predio evaluado.
