DIRECCION DE PREVENCION Y ATENCION DE EMERGENCIAS

CONCEPTO DE AMENAZA RUINA Nº CAR - 575

LOCALIDAD:	(17) Candelaria
UPZ:	(96) Lourdes
BARRIO:	Egipto Alto
DIRECCION:	Calle 9 B No. 5 – 34 Este
FECHA DE VISITA:	Abril 8 de 2006
SOLICITANTE:	Alcaldía Local de La Candelaria
POBLACION BENEFICIADA:	Ocho (8) Personas – Dos (2) Familia
AREA:	75 m^2 (aproximadamente)

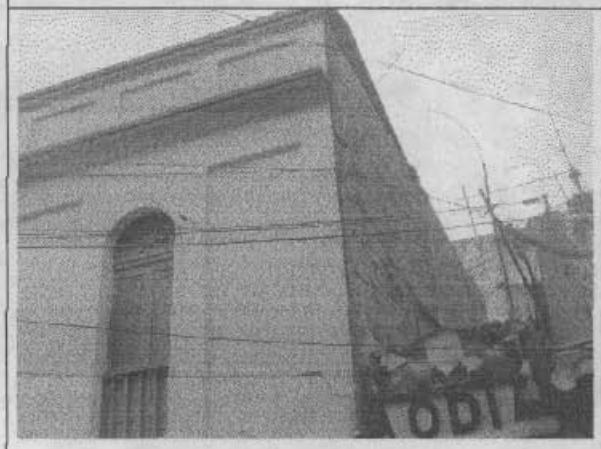
En la visita realizada se evidenció que la fachada de la edificación se encuentra en buenas condiciones como se puede observar en la fotografia 1 y 2.

Foto 2. Muros de fachada y culata
