DIAGNÓSTICO TÉCNICO – DI-17810
SUBDIRECCIÓN DE ANÁLISIS DE RIESGOS Y EFECTOS DE CAMBIO CLIMÁTICO
GRUPO ASISTENCIA TÉCNICA
EVENTO SIRE 5397968

5. ESCENARIO DE RIESGO: Movimientos en masa.

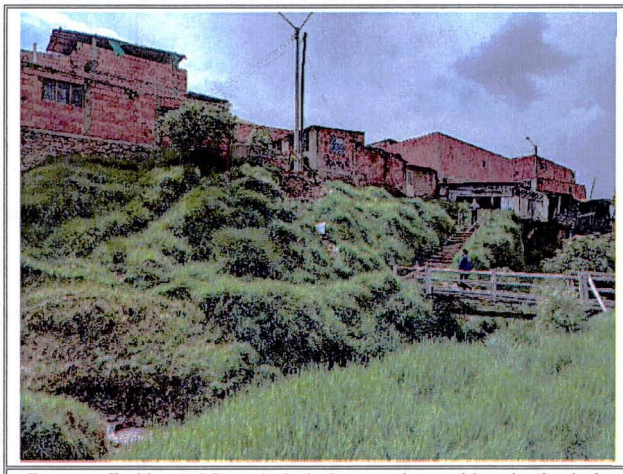
El sector evaluado se encuentra sobre la ladera perimetral de la quebrada La Trompeta, de pendiente alta localizada en medio de dos sectores catastrales consolidados urbanísticamente, con vías principales pavimentadas y senderos peatonales con escaleras en concreto, donde se realizaron cortes y rellenos para el emplazamiento tanto de las viviendas de uno y dos niveles, como para los senderos de acceso peatonal, que no cuentan con las medidas adecuadas de protección o contención ni obras para el manejo de aguas de escorrentía (Ver Fotografía 1).

- A la Alcaldía Local de Ciudad Bolívar, desde sus competencias, articular e implementar las medidas de protección, estabilización y/o contenciones requeridas para garantizar la estabilidad y funcionalidad de la ladera perimetral en la Calle 78 D Sur sobre la quebrada La Trompeta localizada en el Sector Catastral Quiba de la Localidad de Ciudad Bolívar, con el propósito de garantizar adicionalmente condiciones de funcionalidad de los espacios afectados.

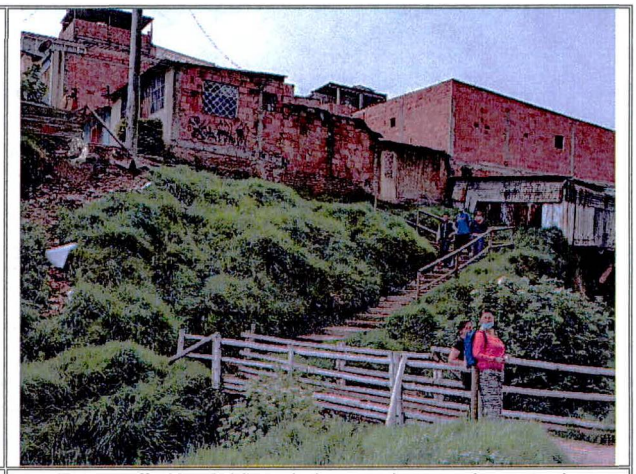
En la ladera evaluada se encuentran unas escaleras en concreto que hacen parte del sendero peatonal que une los sectores catastrales Quiba y El Mochuelo. En el sector donde se construyeron las escaleras no se observan adecuadas medidas de protección o contención, adicionalmente se observa que en la parte alta se han venido depositando al parecer escombros sin ningún tipo de manejo. En la parte baja de la ladera se encuentra la quebrada La Trompeta sobre la que se encuentra un puente peatonal construido en estructura de madera sobre cerchas metálicas, con una altura al cauce de la quebrada cercana a los 2.0 m y un ancho de 1.5 m aproximadamente. El puente hace parte del sendero peatonal que comunica los dos sectores catastrales. Se evidencia algunos de los elementos que lo conforman presentan un deterioro importante (Ver Fotografía 2).

El evento de emergencia se activa por un movimiento en masa que involucra un volumen cercano a os 10 m^3 en la ladera anteriormente descrita, parte del material desplazado se deposita en la parte baja del sendero, afectando la funcionalidad de este. Al momento de la visita, no se identifican daños en los elementos que conforman el puente de madera, sin embargo, dada la ausencia de medidas de protección y de obras para el manejo de aguas de escorrentía, la saturación del terreno y las grietas de tracción que se generaron en la parte alta de la ladera es posible un nuevo desprendimiento de suelo comprometa la funcionalidad de las escaleras y la estabilidad estructural del puente con ello su funcionalidad (Ver fotografías 4 a la 8).

El movimiento en masa presentado en la ladera inspeccionada posiblemente fue ocasionado por la deficiencia en las medidas de protección y contención, así como la ausencia de sistemas para el manejo de aguas de escorrentía superficial de la parte alta de la ladera.

Fotografía No. 1. Vista de la ladera perimetral izquierda de La Trompeta donde se encuentra el sector evaluado.

Fotografía No. 2. Vista de las escaleras y el puente de madera inspeccionados que hacen parte del sendero peatonal.

Fotografía No. 3. Vista de los escombros depositados en la parte alta de la ladera evaluada.

Fotografía No. 4. Vista de los elementos del puente de madera que presentan deterioro.

Fotografía No. 5. Vista de la ladera donde se presentó el movimiento en masa en el sector evaluado.

Fotografía No. 6. Vista del material que se depositó sobre las escaleras en el sector evaluado.

- A la Alcaldía Local de Ciudad Bolívar, garantizar la recomendación de restricción de uso de las escaleras que hacen parte del sendero peatonal, en la Calle 78 D Sur sobre la quebrada La Trompeta localizada en el Sector Catastral Quiba de la Localidad de Ciudad Bolívar, hasta tanto se implementen acciones que garanticen condiciones de estabilidad de la ladera donde se presentó el movimiento en masa. Cabe resaltar que, las acciones que se adelanten deben ser efectuadas por el personal idóneo, desarrollando los análisis geotécnicos pertinentes bajo la normatividad vigente y tramitando los permisos y/o licencias requeridas de ser el caso.

- A la Alcaldía Local de Ciudad Bolívar, adelantar acciones de mantenimiento, reparación y/o mejoramiento del puente de madera que hacen parte del sendero peatonal, en la Calle 78 D Sur sobre la quebrada La Trompeta localizada en el Sector Catastral Quiba de la Localidad de Ciudad Bolívar, con el fin que se garantice el buen comportamiento de esta frente a cargas normales de servicio durante su vida útil. Cabe resaltar que, las acciones que se adelanten deben ser efectuadas por el personal profesional e idóneo, y siguiendo la normativa legal vigente.
