DIAGNÓSTICO TÉCNICO DI-7003
SUBDIRECCIÓN DE EMERGENCIAS
COORDINACIÓN DE ASISTENCIA TÉCNICA
EVENTO SIRE No.1715667

DIRECCIÓN:	Calle 73A No.122-15	**ÁREA DIRECTA:**				60m²		
SECTOR CATASTRAL:	Villas de Alcalá	**POBLACIÓN ATENDIDA:**				2		
UPZ:	73 – Garcés Navas	**FAMILIAS**	1	**ADULTOS**	2	**NIÑOS**	0	
LOCALIDAD:	10 – Engativá	**PREDIOS EVALUADOS**				1		
CHIP:	AAA0228UBJZ	**DOCUMENTO REMISORIO**				CR-16684

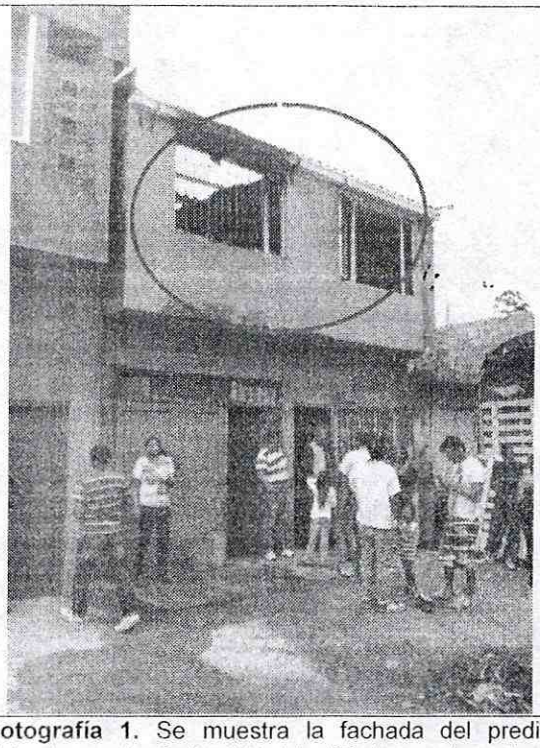
Fotografía 1. Se muestra la fachada del predio ubicado en la Calle 73A No.122-1, en el cual se presentó un incendio en el costado oriental del segundo nivel de la misma.

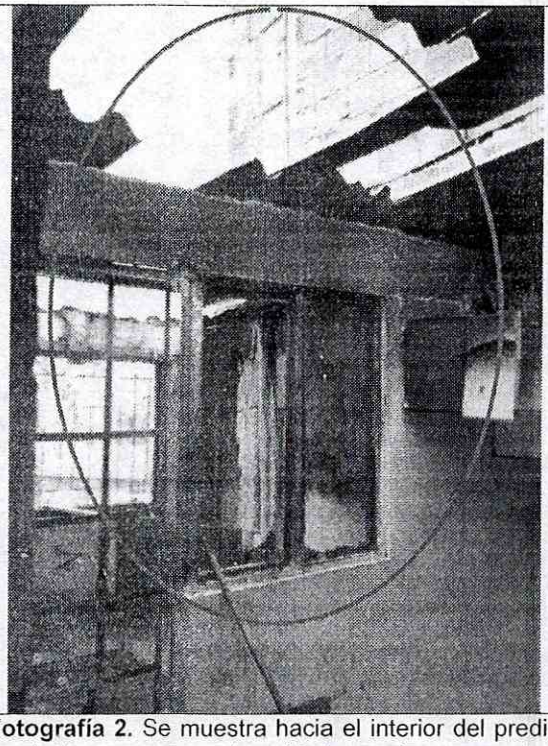
La conflagración afectó el costado oriental del segundo nivel de la edificación, donde se ubican dos alcobas y la cocina, causando daños severos a la cubierta, entramados de madera, ventanas, puertas, muebles y enseres ubicados en dicho sector de la vivienda, comprometiendo parcialmente su estabilidad y habitabilidad. Adicionalmente, se pudo observar que elementos tales como fragmentos de tejas y las estructuras de soporte de las mismas se encuentran expuestos, inestables y con posibilidad de desprenderse hacia el interior del predio.

Fotografía 2. Se muestra hacia el interior del predio los daños causados a la cubierta, ventanas, puertas, muebles y enseres. Por otra parte, se observan elementos de la cubierta con posibilidad de caer hacia el interior del predio.

- Es posible que se presenten desprendimientos de los elementos que quedaron expuestos, sin soporte y con posibilidad de desprenderse hacia el interior del predio, tales como fragmentos de tejas y sus elementos de soporte, los cuales fueron afectados por la conflagración.

- Al responsable y/o los responsables del predio de la Calle 73A No.122-15, en el Sector Catastral Villas de Alcalá de la Localidad de Engativá, afectado por la conflagración, acatar la recomendación de evacuación del segundo nivel de la edificación, realizada mediante Acta No.5574 del 11 de agosto de 2013, hasta tanto, se realice el retiro controlado de los elementos que componen las cubiertas, carpintería y escombros, que quedaron expuestos, inestables y en riesgo de caída o colapso hacia el interior del predio, se realice un estudio

detallado que permita conocer el estado real y las afectaciones a nivel interno de los elementos estructurales y no estructurales de la edificación y que determine las medidas que pueda requerirse implementar para asegurar su estabilidad estructural y funcionalidad acorde a la normatividad vigente, para lo cual se deben tramitar los permisos y licencias respectivos.
