ALCALDÍA MAYOR DE BOGOTÁ D.C.	CONCEPTO TÉCNICO DE AMENAZA RUINA	Código:	GPR-FT-06
		Versión:	04
		Fecha de actualización:

1.1 CONCEPTO DE AMENAZA RUINA Nº CAR:	2733
1.2 ÁREA:	Análisis de Riesgos y Efectos Cambio Climático
1.3 COORDINACIÓN:	Conceptos Técnicos
1.4 REFERENCIA CRUZADA RADICADO IDIGER:	2016ER9049
1.5 RESPUESTA OFICIAL No.	CR-24256

2.1 SOLICITANTE:	INSPECCIÓN 14 "A" DISTRITAL DE POLICIA
2.2 LOCALIDAD:	(14) LOS MÁRTIRES
2.3 UPZ:	(102) LA SABANA
2.4 BARRIO O SECTOR CATASTRAL:	VOTO NACIONAL
2.5 DIRECCIÓN:	CARRERA 15 A No. 9 – 29
2.6 CHIP:	AAA0034KCNX
2.7 FECHA DE VISITA:	JUNIO 7 DE 2016
2.8 POBLACIÓN BENEFICIADA:	1 Persona – 1 Familia
2.9 ÁREA (m2):	200 m² (Aproximadamente)

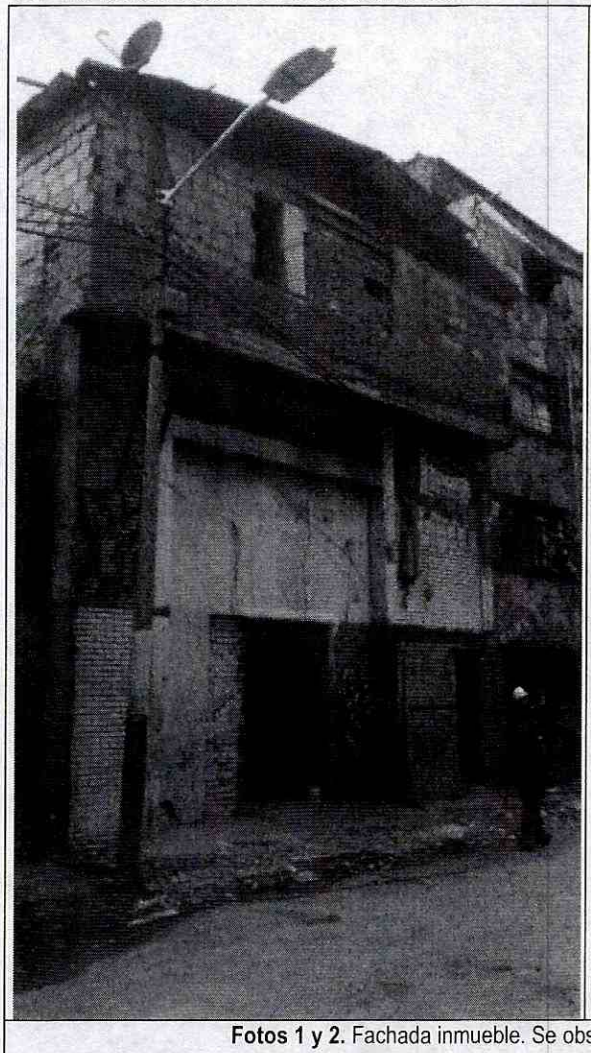
Fotos 1 y 2. Fachada inmueble. Se observan daños en los muros de fachada.

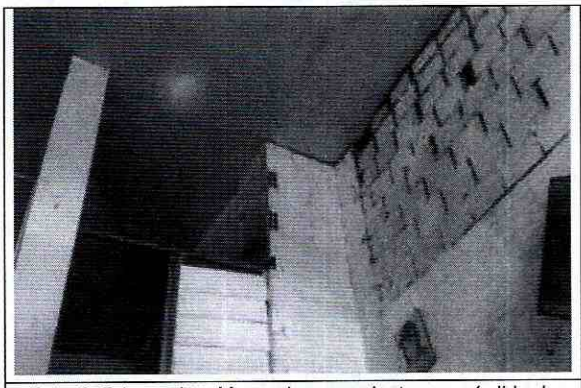
Foto 3. Primer piso. Muros de cerramiento con pérdida de verticalidad.

Foto 4. Primer piso. Humedades en el entrepiso.

Fotos 5 y 6. Primer piso Muros de cerramiento en mampostería simple sin amarrar.

Fotos 7 y 8. Segundo piso. Muros de cerramiento estructurales con sustracción de elementos o cortados.

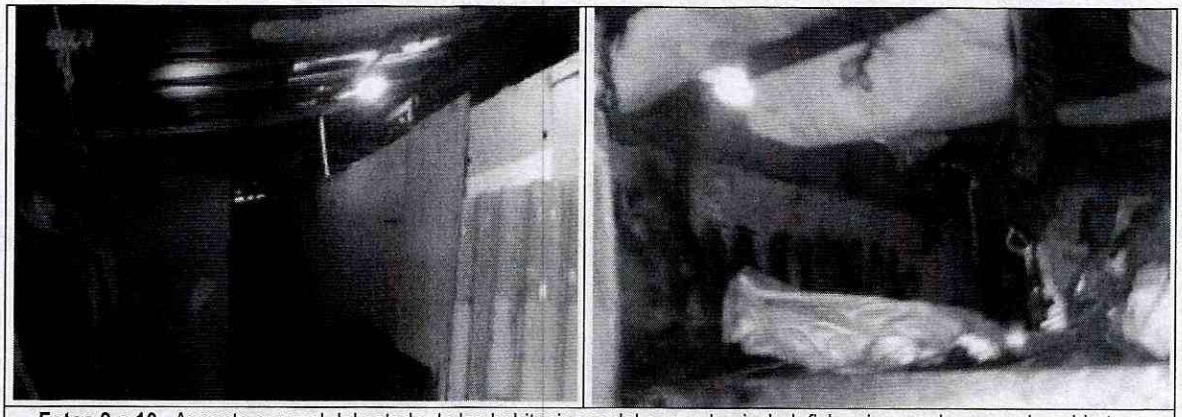
Fotos 9 y 10. Aspecto general del estado de las habitaciones del segundo nivel, deficiencias en el amarre de cubierta y montaje de los muros divisorios, construcción en listones de madera.
