1.1 CONCEPTO TÉCNICO No. CT:	**5977**
1.2 ÁREA:	Técnica y de Gestión
1.3 COORDINACIÓN:	Investigación y Desarrollo
1.4 REFERENCIA CRUZADA RADICADO FOPAE:	2010ER15506
1.5 RESPUESTA OFICIAL No.	RO-45093

2.1 SOLICITANTE:	CURADURÍA URBANA No. 2
2.2 PROYECTO:	Calle 146F No. 76-40
2.3 LOCALIDAD:	11. Suba
2.4 UPZ:	23. Casa Blanca Suba
2.5 BARRIO O SECTOR CATASTRAL:	Casa Blanca Suba I
2.6 DIRECCIÓN:	Calle 146F No. 76-40
2.7 CHIP:	AAA0132EJPA
2.8 MANZANA CATASTRAL:	03
2.9 PREDIO CATASTRAL:	07
2.10 ÁREA (Ha):	0.0143 (*)
2.11 FECHA DE VISITA:	Noviembre 30 de 2010

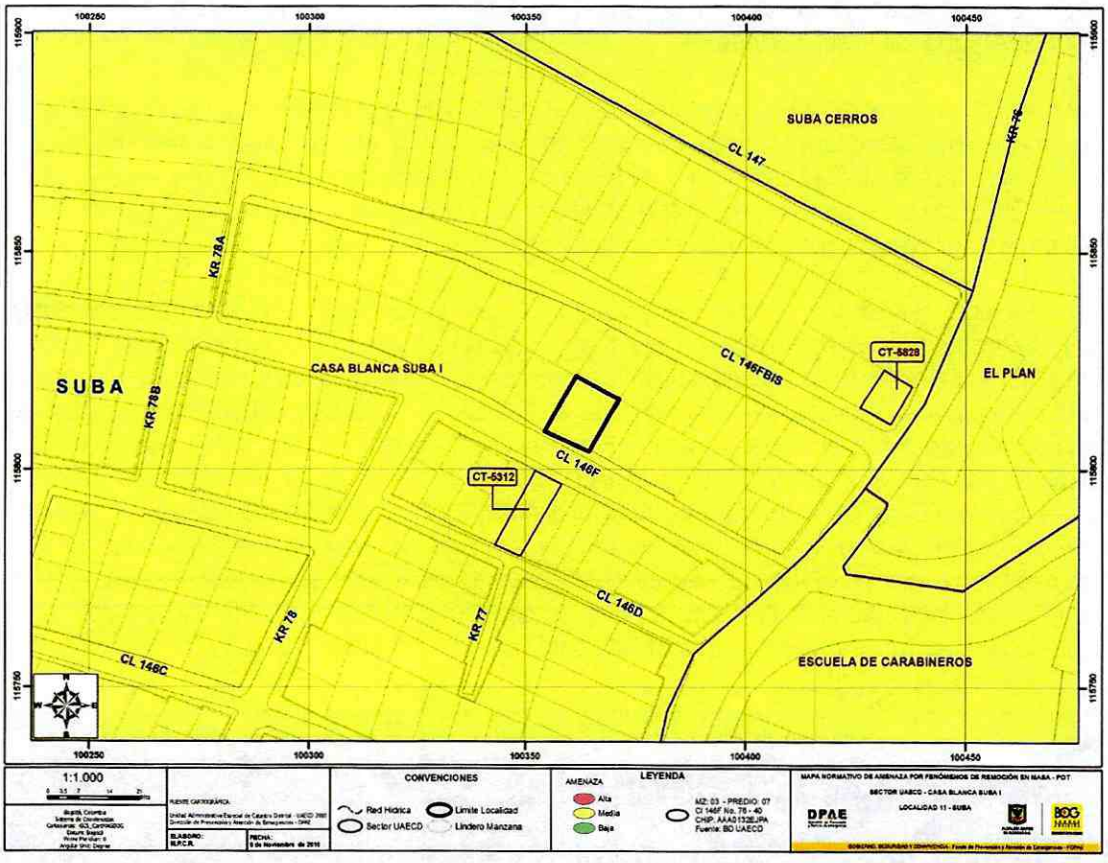
Conforme con el plano normativo de "Amenaza por Remoción en Masa" del Plan de Ordenamiento Territorial de Bogotá – POT, el sector donde se localiza el proyecto ubicado en la Calle 146F Bis No. 76-06, de la Localidad de Suba, se encuentra en una zona de AMENAZA MEDIA por procesos de remoción en masa (Figura 1).

Figura 1. Localización general del proyecto ubicado en la Calle 146F No. 76-40, en el Plano Normativo de Amenaza por Remoción en Masa del POT (Decreto 190 de 2004).

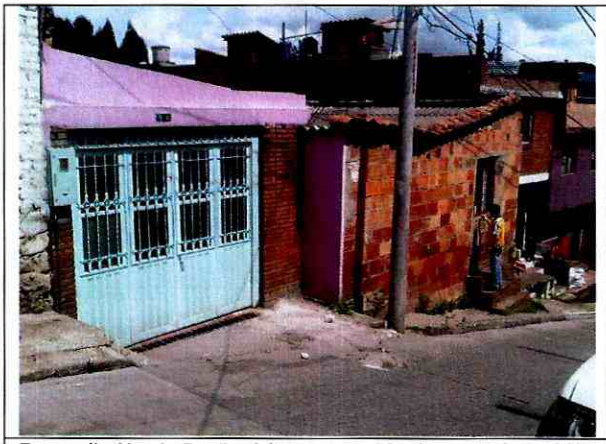
Fotografía No. 1. Predio del proyecto ubicado en la Calle 146F No. 76-40 de la localidad de Suba.
