1.1 CONCEPTO DE AMENAZA RUINA Nº CAR:	2871
1.2 ÁREA:	Análisis de Riesgos y Efectos Cambio Climático
1.3 AREA FUNCIONAL:	Conceptos Técnicos para Proyectos Públicos
1.4 REFERENCIA CRUZADA RADICADO IDIGER:	2017ER9195
1.5 RESPUESTA OFICIAL No.	R0-95852

2.1 SOLICITANTE:	INSPECCION 16 B DISTRITAL DE POLICIA
2.2 LOCALIDAD:	(16) PUENTE ARANDA
2.3 UPZ:	(43) SAN RAFAEL
2.4 BARRIO O SECTOR CATASTRAL:	GALAN
2.5 DIRECCIÓN:	DIAGONAL 2 No. 66 – 94 (Calle 3 # 66 – 87)
2.6 CHIP:	AAA0037ZPWF
2.7 FECHA DE VISITA:	JUNIO 7 DE 2017
2.8 POBLACIÓN BENEFICIADA:	4 Personas – 1 Familia
2.9 ÁREA (m2):	200 m² (Aproximadamente)

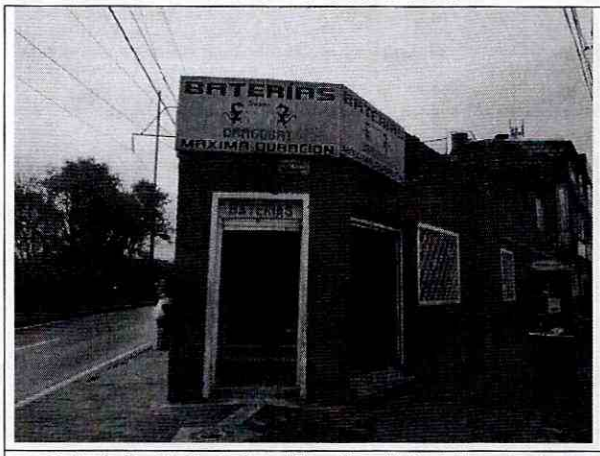
Foto 3. Fisuras y grietas en muro de fachada.

Foto 4. Grieta sobre dintel en muro de fachada.

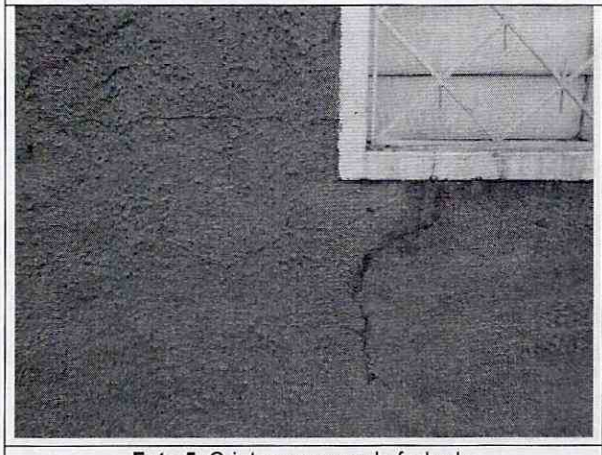
Foto 5. Grietas en muro de fachada.

Foto 6. Muros internos con fisuras.

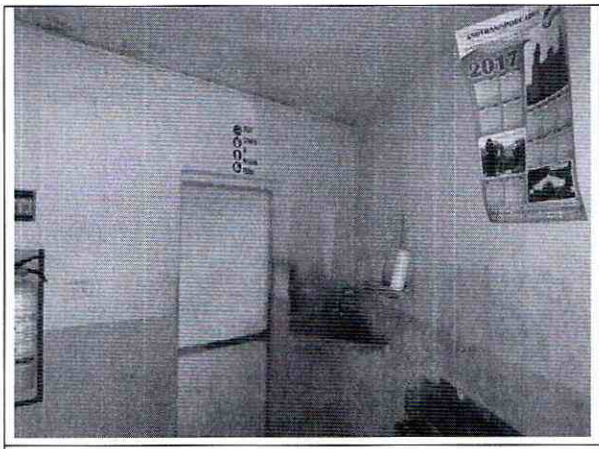
Foto 8. Deterioro de los acabados de muros.

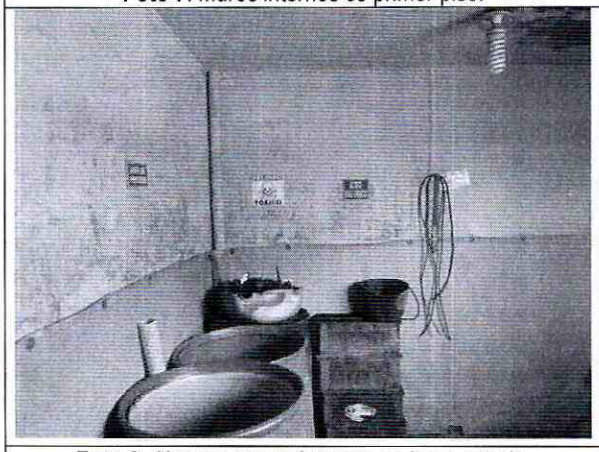
Foto 9. Algunos muros internos en buen estado.

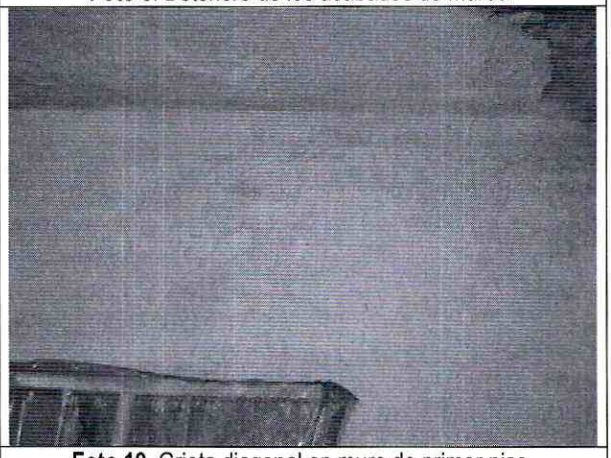
Foto 10. Grieta diagonal en muro de primer piso.

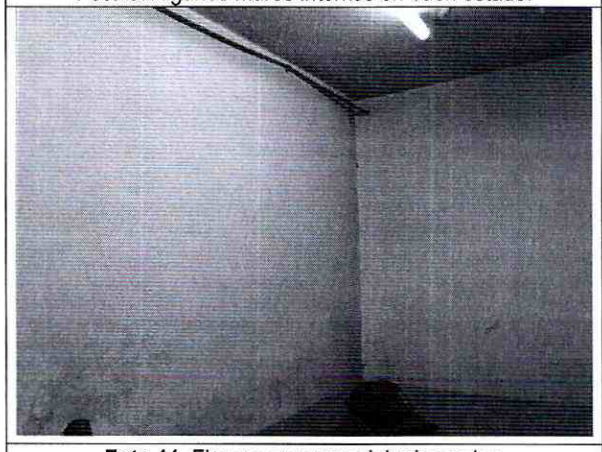
Foto 11. Fisuras en muros del primer piso.

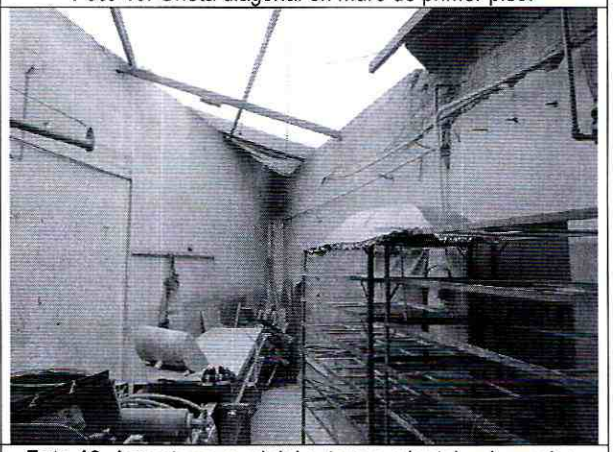
Foto 12. Aspecto general del extremo oriental, primer piso.

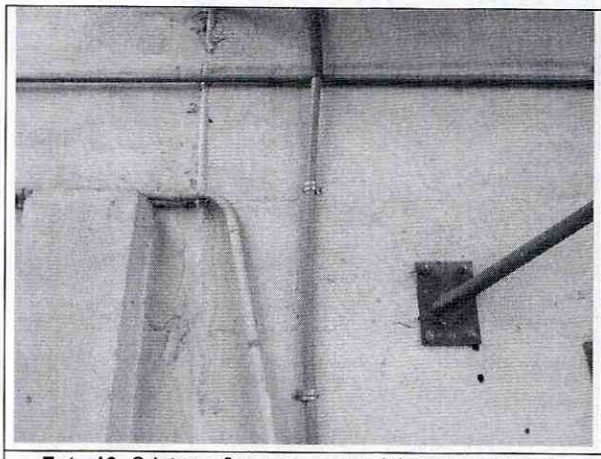
Foto 13. Grietas y fisuras en muro del extremo oriental.

Foto 14. Deterioro y grietas en la mampostería.

Foto 15. Grietas y deterioro por escurrimientos de agua.

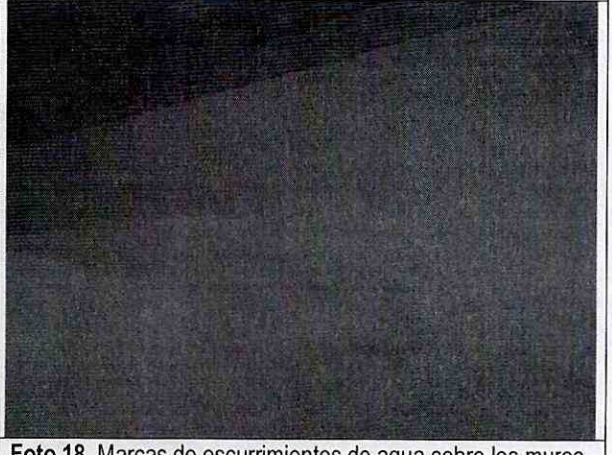
Foto 18. Marcas de escurrimientos de agua sobre los muros.

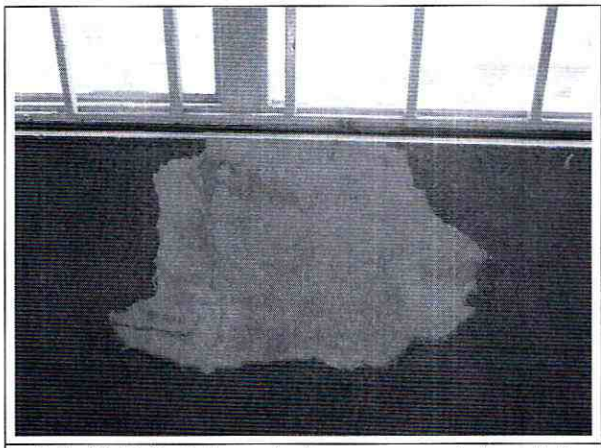
Foto 19. Daño de los acabados por exceso de humedad.

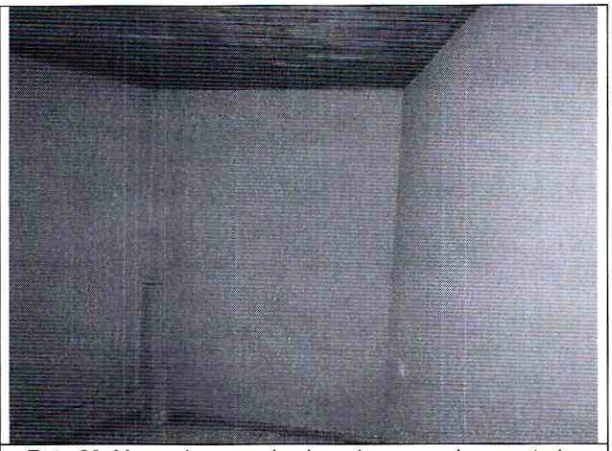
Foto 20. Muros de segundo piso, algunos en buen estado.

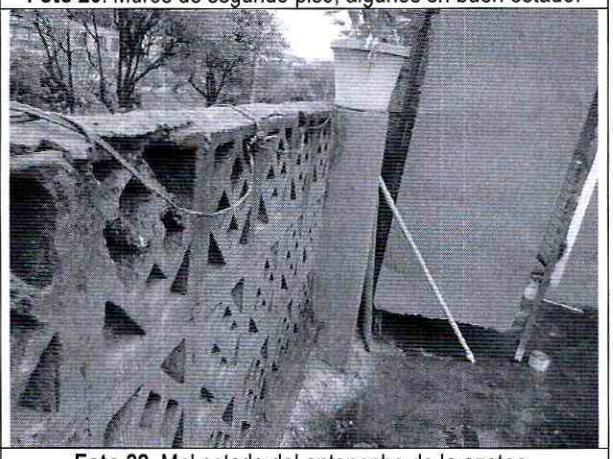
Foto 22. Mal estado del antepecho de la azotea.

Foto 23. Pérdida de verticalidad y grietas del antepecho.

Foto 24. Desprendimiento del recubrimiento de la placa.

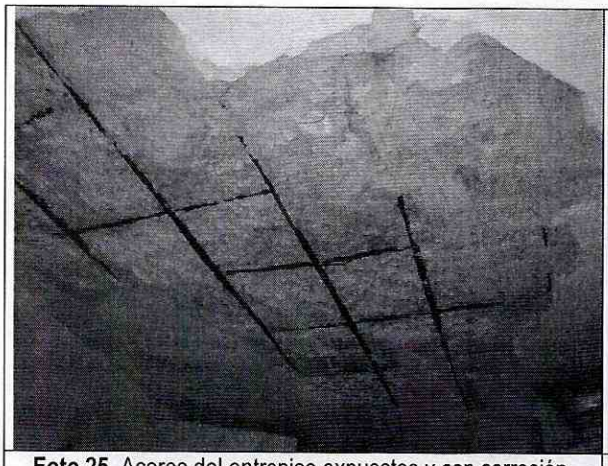
Foto 25. Aceros del entrepiso expuestos y con corrosión.

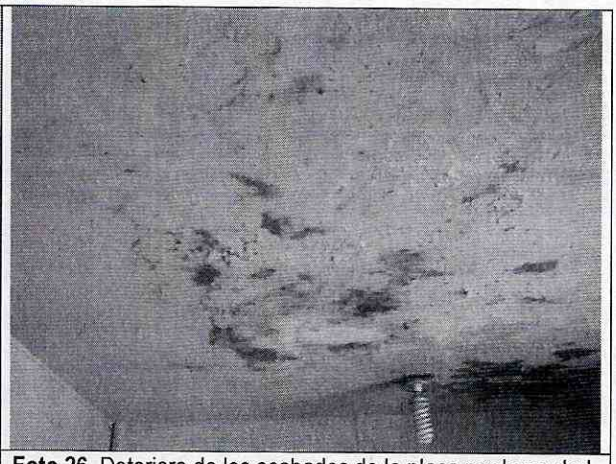
Foto 26. Deterioro de los acabados de la placa por humedad.

Foto 27. Grieta en cara superior de la placa de entrepiso.

Foto 28. Agrietamientos de la placa de entrepiso.

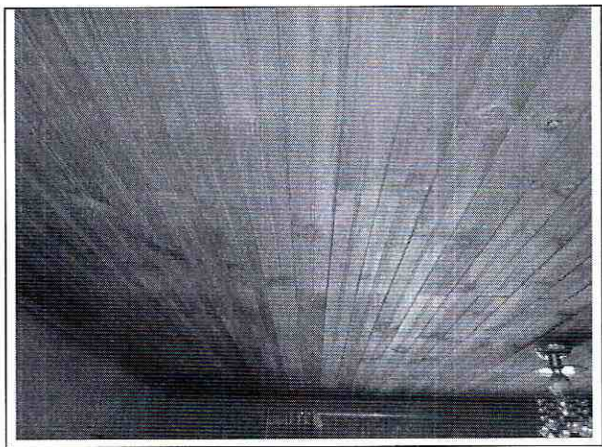
Foto 31. Cielo raso bajo cubierta, buen estado, humedad.

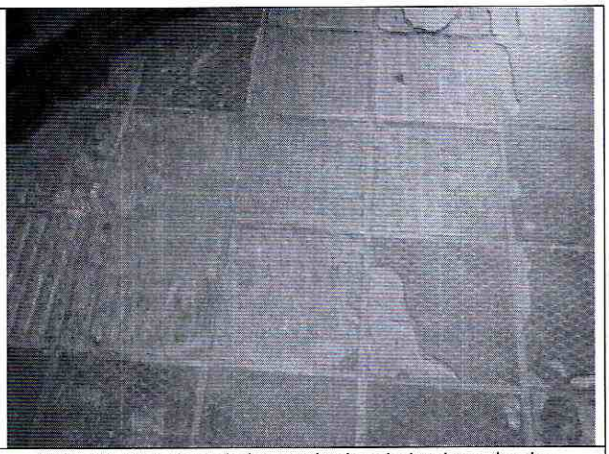
Foto 32. Deterioro de los acabados de la placa de piso.
