Secretaría
GOBIERNO
ALCALDIA MAYOR SANTA FE DE BOGOTA
DIRECCION DE PREVENCION Y ATENCION DE EMERGENCIAS

AREA DE ANÁLISIS DE RIESGOS
CONCEPTO TÉCNICO No. 3413

ENTIDAD SOLICITANTE:	D.A.P.D.
OBJETIVO:	PROGRAMA DE LEGALIZACIÓN DE BARRIOS
LOCALIDAD:	RAFAEL URÍBE
BARRIO:	Palermo Sur – Las Brisas
TIPO DE RIESGO:	Por Remoción en masa tipo deslizamiento.
FECHA DE EMISIÓN:	Octubre 14 de 1.999
VIGENCIA:	Temporal, mientras no se modifiquen significativamente las condiciones físicas del sector, o se realicen obras de mitigación.

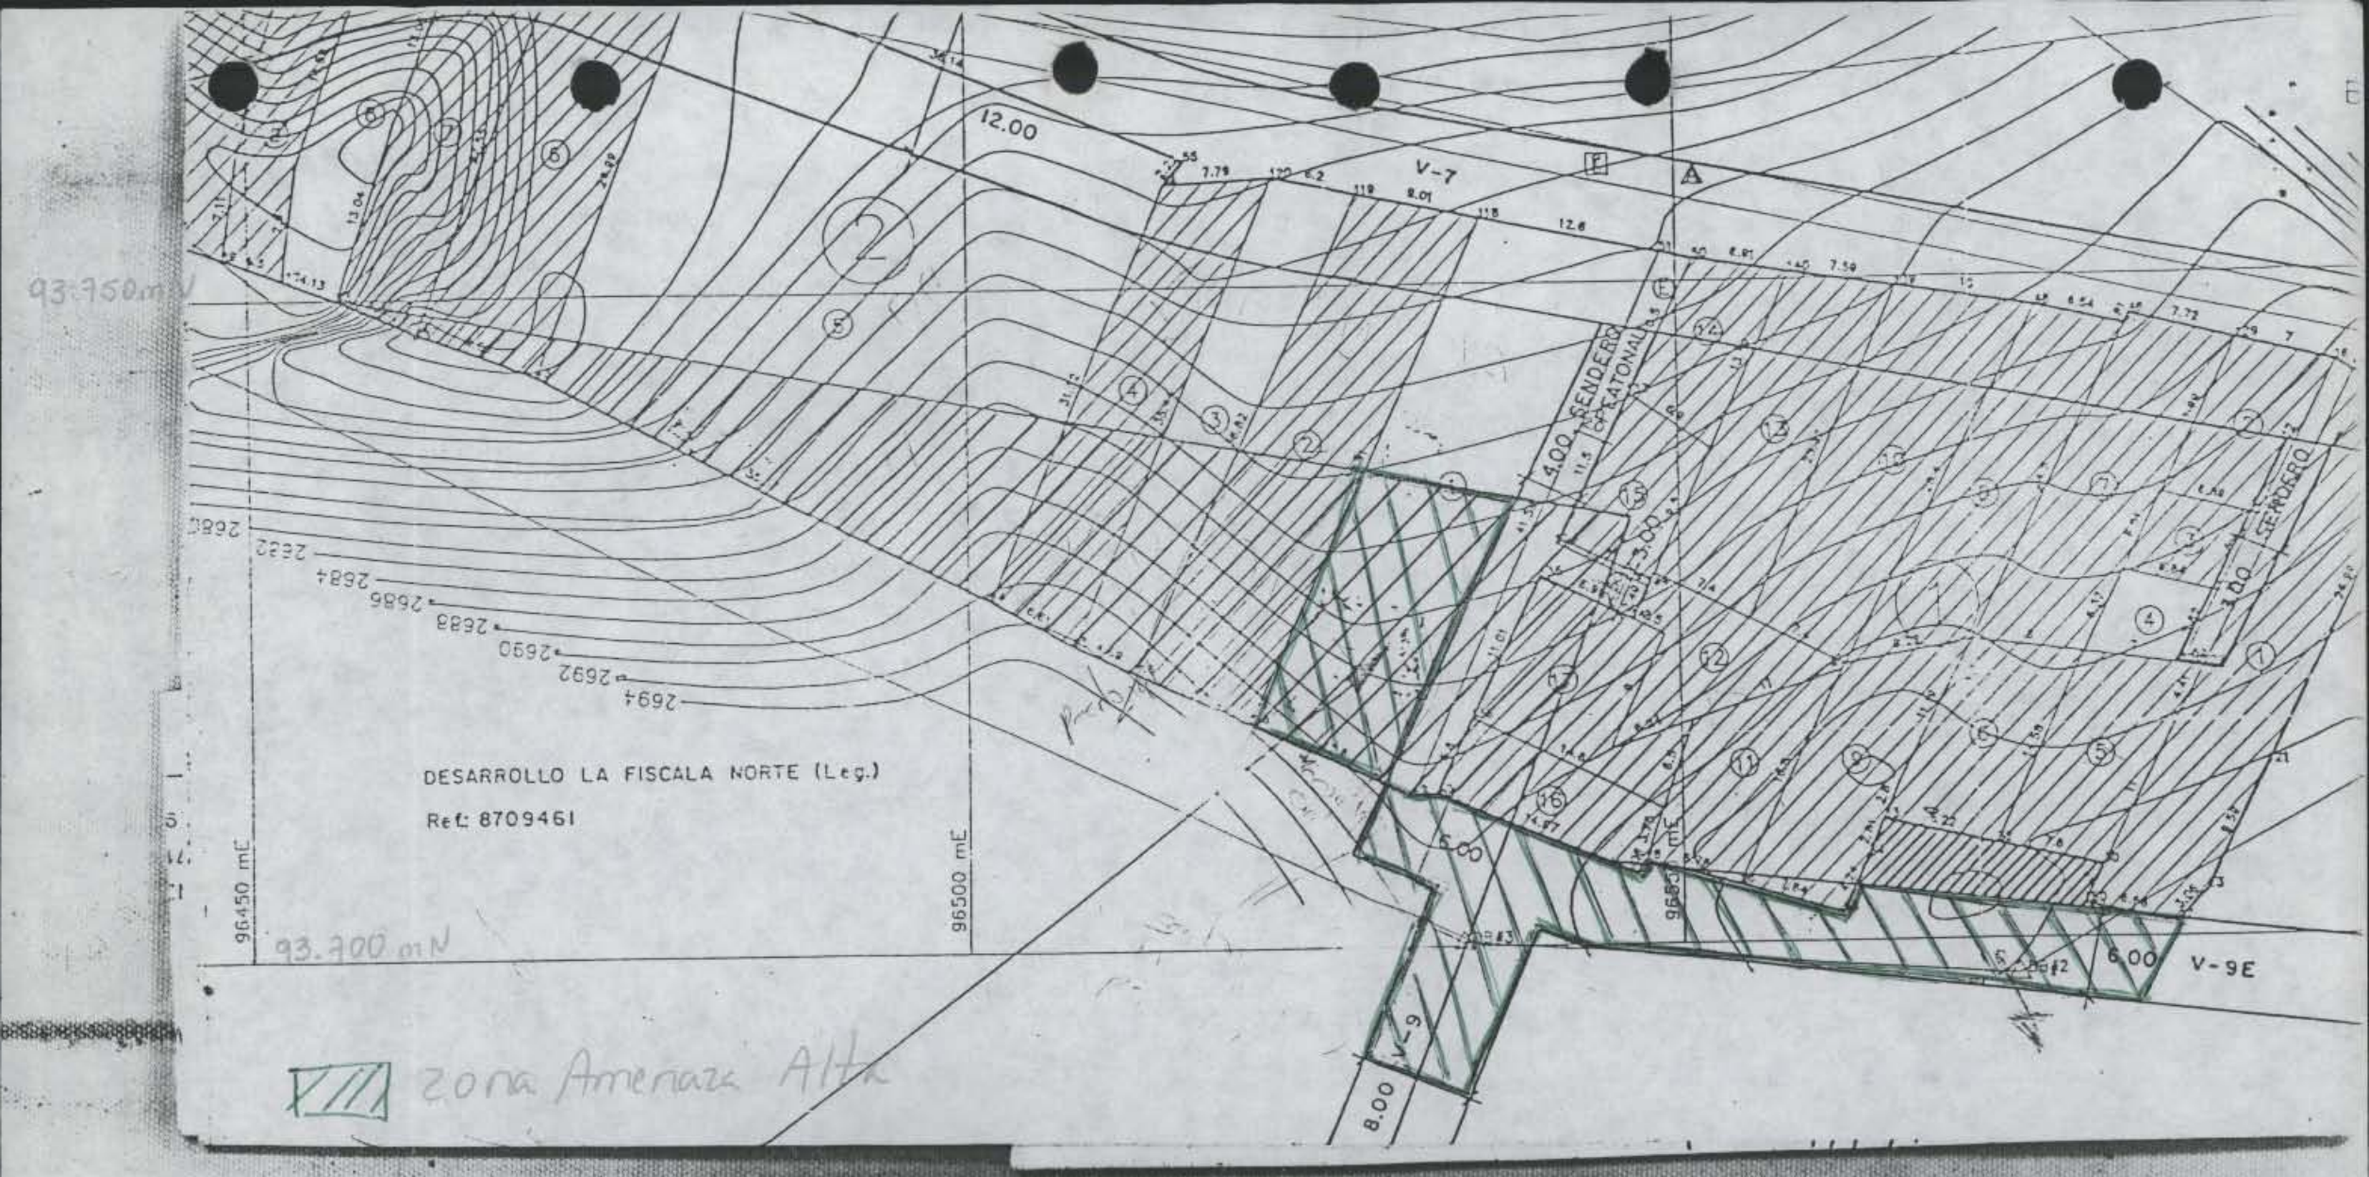
Plano de loteo del barrio Vereda El Pedregal – La Lira.

3.1. Zona de amenaza alta: Corresponde al lote 1 de la Manzana 2, en el cual debe realizarse estudio detallado para determinar las especificaciones de construcción, y la zona del costado Sur donde se tiene proyectadas las vías V-9 y V-9E.

5.2. Para el proceso de legalización, se sugiere denominar como sectores afectados no sólo aquellos que presenten alto riesgo sino también los de alta amenaza por remoción en masa (delimitadas en el mapa de loteo anexo), que constituye un riesgo potencial, por lo que se deben adelantar estudios geotécnicos detallados cuando se pretenda dar un uso urbano; en caso contrario, debe destinarse para zona verde o de recreación pasiva
