1. INFORMACIÓN DE REFERENCIA

1.1 CONCEPTO TÉCNICO No. CT:	**CT-7518**
1.2 ÁREA:	Análisis y Mitigación del Riesgo
1.3 COORDINACIÓN:	Estudios y Conceptos Técnico
1.4 REFERENCIA CRUZADA RADICADO FOPAE:	2014ER8342
1.5 RESPUESTA OFICIAL No.	RO-71762

2.1 SOLICITANTE:	Señor José Montaña
2.2 PROYECTO:	
2.3 LOCALIDAD:	4. San Cristóbal
2.4 UPZ:	50. La Gloria
2.5 BARRIO O SECTOR CATASTRAL:	La Gloria
2.6 DIRECCIÓN:	Diagonal 45A Sur # 8A-20 Este (*)
2.7 CHIP:	AAA0004NOHK (*)
2.8 MANZANA CATASTRAL:	47
2.9 PREDIO CATASTRAL:	01
2.10 ÁREA (Ha):	0.01528 (*)
2.11 FECHA DE VISITA:	Julio 21 de 2014

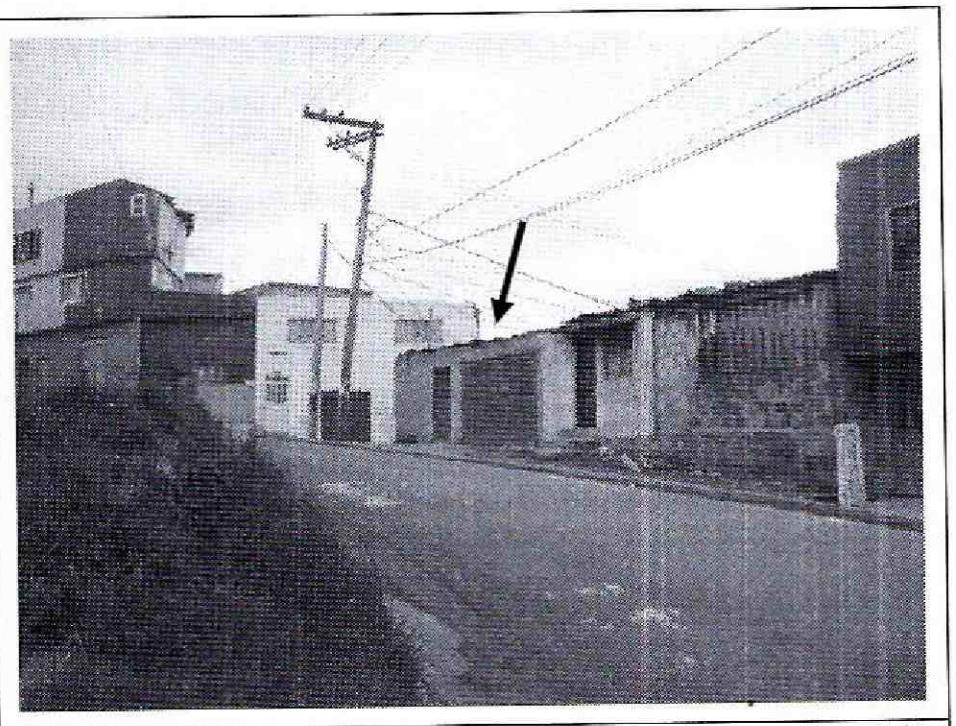
Con base en la inspección visual realizada al momento de la visita técnica, se identificó que sobre el predio de la Diagonal 45A Sur # 8A-20 Este, Localidad San Cristóbal, se emplaza una edificación de dos (2) niveles (Un Nivel Bajo la rasante de la Carrera 9 Este), concebida en mampostería simple; edificación que tampoco refleja afectaciones por procesos de remoción en masa de carácter local y/o general, ya que no se encontraron evidencias de ellos en la zona de influencia del proyecto. A pesar de lo anterior, se advierte que cualquier intervención que se realice, debe tener en cuenta la presencia de la infraestructura aledaña, por lo que el responsable del proyecto debe garantizar en todo momento la estabilidad general del lote y su entorno, lo anterior enmarcado en el Artículo

Foto 2. Predio en donde se desarrollará el proyecto ubicado la Diagonal 45A Sur # 8A-20 Este, Localidad de San Cristóbal
