1.1 CONCEPTO TÉCNICO No. CT:	CT- 7047
1.2 ÁREA:	Subdirección Técnica y de Gestión
1.3 COORDINACIÓN:	Investigación y Desarrollo
1.4 CARTA REMISORIA No..	CR – 16796

2.1 SOLICITANTE:	Secretaría Distrital del Hábitat – SDHT
2.2 PREDIO/CHIP	Bosa 601 (AAA0148WLMS)
2.3 LOCALIDAD:	7 Bosa
2.4 UPZ:	86 El Porvenir
2.5 SECTOR CATASTRAL O BARRIO:	Porvenir III
2.6 ÁREA (Ha):	0,322
2.7 FECHA DE EMISION:	7 de Octubre 2013
2.8 TIPO DE RIESGO:	Inundación por desbordamiento
2.9 VIGENCIA:	Temporal, mientras no se modifiquen significativamente las condiciones físicas del sector.

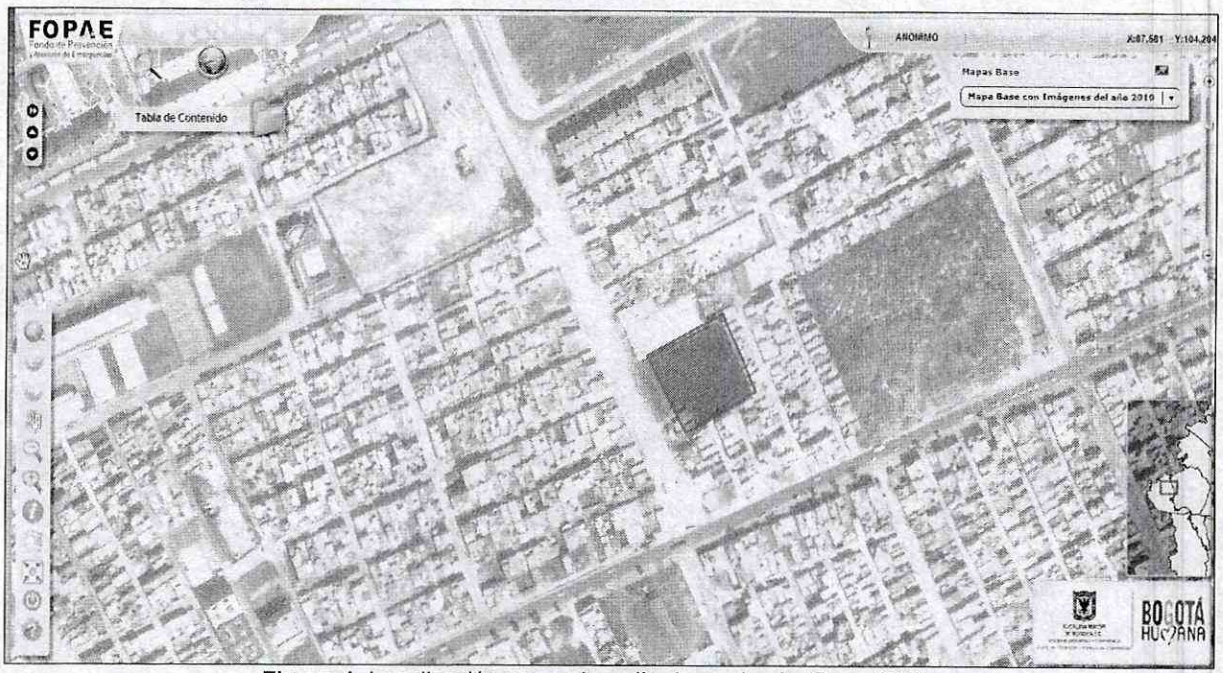
Figura 1. Localización general predio denominado "Bosa 601".

Estos estudios fueron realizados por el Fondo de Prevención y Atención de Emergencias – FOPAE. En la Figura 1 se muestra el polígono en donde se encuentra el predio denominado "Bosa 601" de la localidad de Bosa 601 el cual se localiza en una zona de amenaza media de inundación por desbordamiento cubierta por el plano normativo de amenaza de inundación por desbordamiento, lo que está de acuerdo con el estudio mencionado.

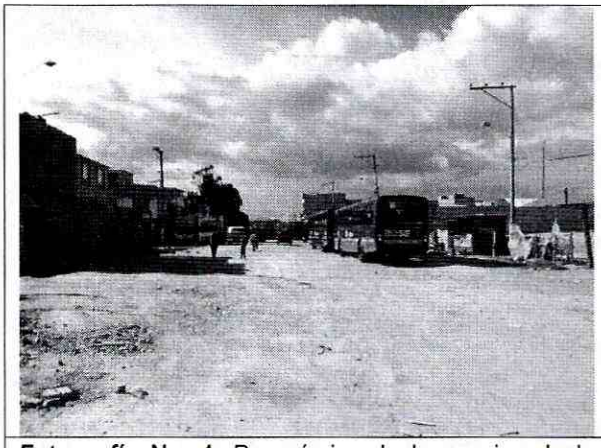
Fotografía No. 1. Panorámica de la esquina de la Avenida Calle 54 Sur, se aprecia la vía de acceso sin pavimentar y sin infraestructura de urbanismo (andén concreto y cicloruta y presencia de sumideros).

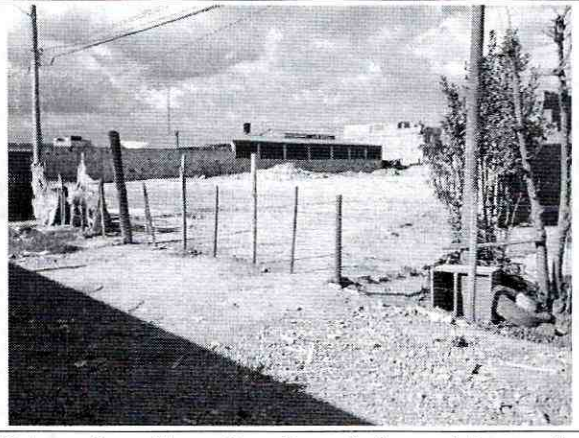
Fotografía No. 2. Panorámica del predio denominado Bosa 601 visto desde la Calle 54 Sur, no hay presencia de ninguna construcción dentro del predio, con una pendiente predominantemente plana.

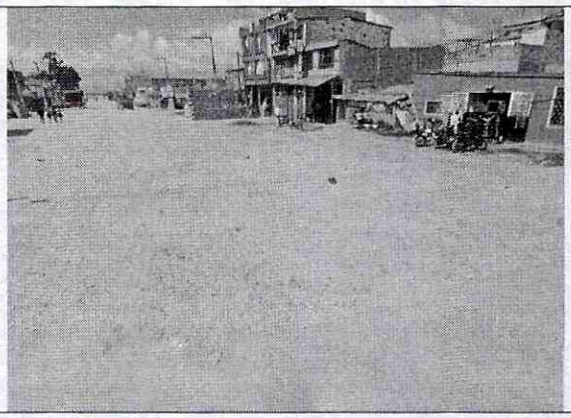
Fotografía No. 3. Vía de acceso principal al predio denominado "Bosa 601" de la Avenida Calle 54 Sur y la Avenida Carrera 89B.

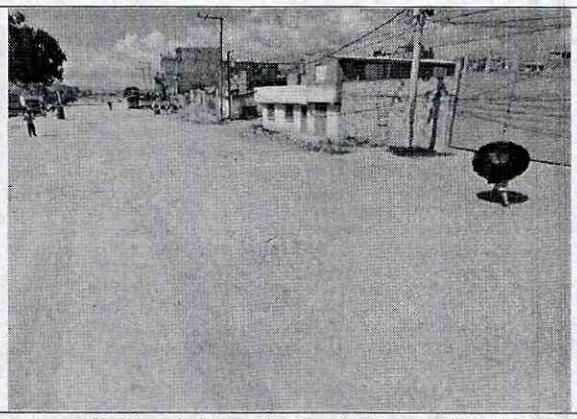
Fotografía No. 4. Panorámica de la Avenida Calle 54 Sur, se aprecia la vía de acceso sin pavimentar y sin infraestructura de urbanismo (andén concreto y cicloruta y presencia de sumideros)..

De acuerdo a la visita realizada al predio denominado "Bosa 601", se evidencia un alto nivel de consolidación del sector circundante, se aprecia que la vía de acceso al predio se encuentra sin pavimentar y sin infraestructura de urbanismo (andén concreto y cicloruta y presencia de sumideros). Este grado de consolidación garantiza la presencia de orden institucional y por lo tanto la corresponsabilidad en el manejo de riesgos que se puedan presentar, así como en los componentes de planificación, como de prevención y respuesta.
