DIAGNÓSTICO TÉCNICO – DI-15553
SUBDIRECCIÓN DE ANÁLISIS DE RIESGOS Y EFECTOS DEL CAMBIO CLIMÁTICO
GRUPO ASISTENCIA TÉCNICA
RADICADOS IDIGER 2021ER2691 Y 2021ER3247

5. ESCENARIO DE RIESGO: Riesgo por actividad de la construcción.

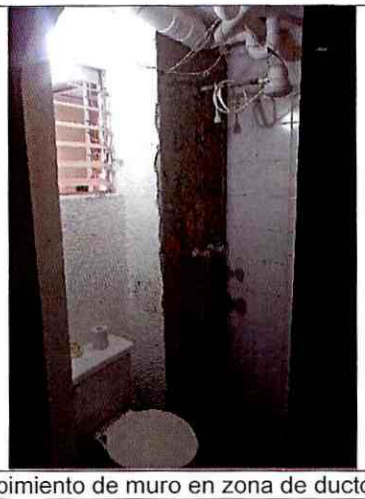
Foto 3. Rompimiento de muro en zona de ductos.

- A el(los) responsable(s) del apartamento 103 de la Torre 1, en el Conjunto Residencial Santa Fe de Tintal II, ubicado en la Calle 6 D No. 88 D – 59, en el Sector Catastral Tintalá de la Localidad de Kennedy, continuar adelantando lar reparaciones del muro que presenta rompimiento así como de los muros que presentan humedades, con el ánimo de garantizar el funcionamiento óptimo de la edificación.
