ALCALDÍA MAYOR DE BOGOTÁ D.C. AMBIENTE Instituto Distrital de Gestión de Riesgos y Cambio Climático	DIAGNÓSTICO TÉCNICO	Código:	GAR-FT-03
		Versión:	04
		Código documental:	20/04/2018

DIAGNÓSTICO TÉCNICO DI -13382
SUBDIRECCIÓN DE ANÁLISIS DE RIESGOS Y EFECTOS DE CAMBIO CLIMÁTICO
GRUPO ASISTENCIA TÉCNICA
RADICADO IDIGER 2019ER10935

DIRECCIÓN:	Carrera 69 H No 64 C-27	**COORDENADAS AREA INSPECCIONADA**	X: 97893,09 Y: 108551,15
BARRIO/SECTOR CATASTRAL:	La Estrada	**ÁREA DIRECTA AFECTADA:**	120 M2
UPZ:	26 – Las Ferias	**POBLACIÓN ATENDIDA:**	6
LOCALIDAD:	10- Engativá	**FAMILIAS** 1 **ADULTOS** 4	**MENORES** 2
CHIP:	AAA0059WHKC	**PREDIOS EVALUADOS**	3
AREA INSPECCIONADA	120 M2	**DOCUMENTO REMISORIO**	CR-34232

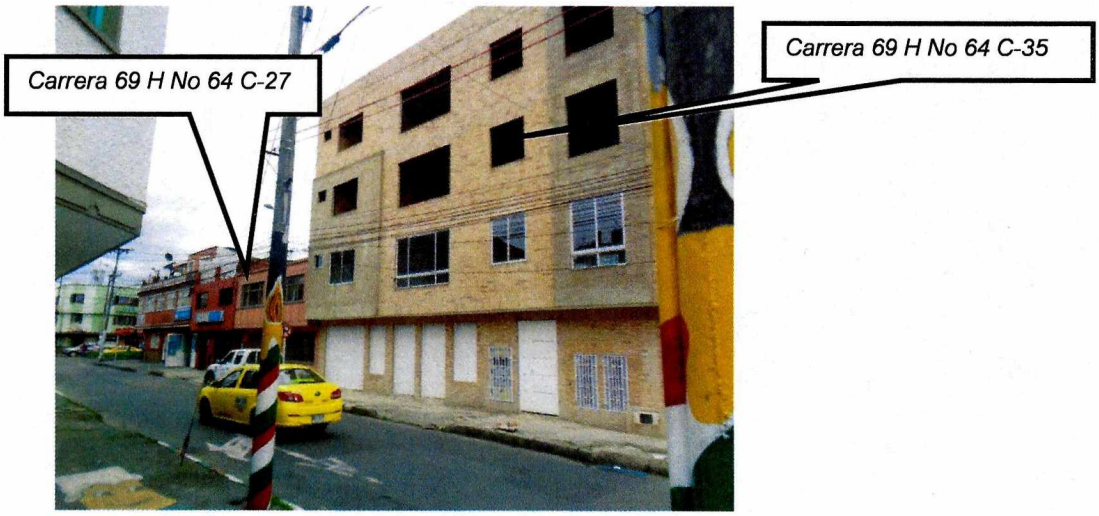
Los predios evaluados se localizan en una zona plana, consolidada con vías pavimentadas. En el predio de la Carrera 69 H No 64 C-27, se emplaza una vivienda de 2 niveles construida hace más de 50 años cuya conformación estructural está basada en muros de carga con placas de entrepiso en concreto reforzado. La edificación colinda hacia el costado norte con el predio de la Carrera 69 H No 64 C-35 en donde se emplaza una construcción de una edificación de cuatro niveles que se encuentra fase de acabados (Ver Fotografía 1).

Fotografía 1. *Localización de los predios de la Carrera 69 H No 64 C-27 y Carrera 69 H No 64 C-35 en Sector Catastral La Estrada de la Localidad de Engativá*

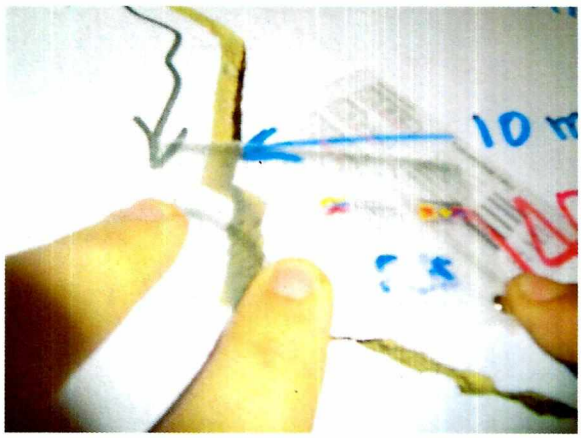
En la fachada principal de la vivienda del predio de la Carrera 60 No 160-49, en el antepecho de la ventana de la sala, se evidencian fisuras de tendencia vertical con aberturas hasta de 3mm y longitudes aproximadas la metro (Ver fotografía 2). Al interior de la vivienda se observan en varios de sus muros, fisuras y grietas de tendencia longitudinal con aberturas en algunos casos mayores al medio centímetro con longitudes cercanas a los 2m (Ver Fotografías 3 y 4).

Asentamientos diferenciales a causa de las etapas de construcción y asentamiento de la edificación emplazada en el predio de la Carrera 69 H No 64 C-35

Fotografías 3 y 4. *Fisuras y grietas en muros de la vivienda emplazada en el predio de la Carrera 69 H No 64 C-27*

Al responsable y/o responsables del predio de la Carrera 69 H No 64 C-27, realizar un seguimiento permanente de las condiciones de estabilidad de la estructura, con el propósito de desarrollar intervenciones oportunas que impidan la manifestación de situaciones que generen condiciones de riesgo.
