DIAGNÓSTICO TÉCNICO DI-6305
SUBDIRECCIÓN DE EMERGENCIAS
COORDINACIÓN DE ASISTENCIA TECNICA
EVENTOS No 401274 - 445764

DIRECCIÓN	Calle 33C Sur con Carrera 12G Este	ÁREA DIRECTA					0.5 m²		
BARRIO	Sector catastral Los Alpes. Urbanización Bosque de los Alpes	POBLACIÓN ATENDIDA					50		
UPZ	32 - San Blas.	FAMILIAS	15	ADULTOS	30	NIÑOS	20		
LOCALIDAD	04 - San Cristóbal.	PREDIOS EVALUADOS		1					
CORDENADAS.	AAA0003TRSY	OFICIO REMISORIO		CR-15199

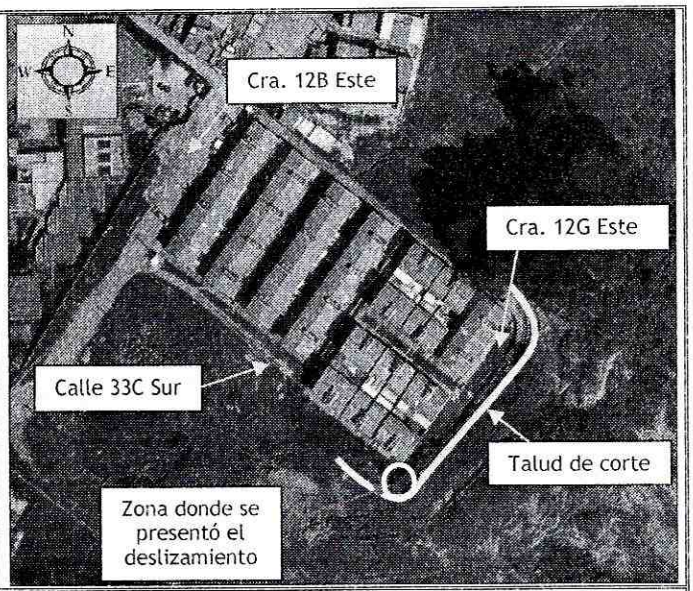
Figura 2. Aerofotografía del sector donde se localiza la Urbanización Bosque de los Alpes, se observa el talud de corte implementado hacia el costado Suroriental de la urbanización, así como la zona donde se evidencio el proceso de remoción en masa.

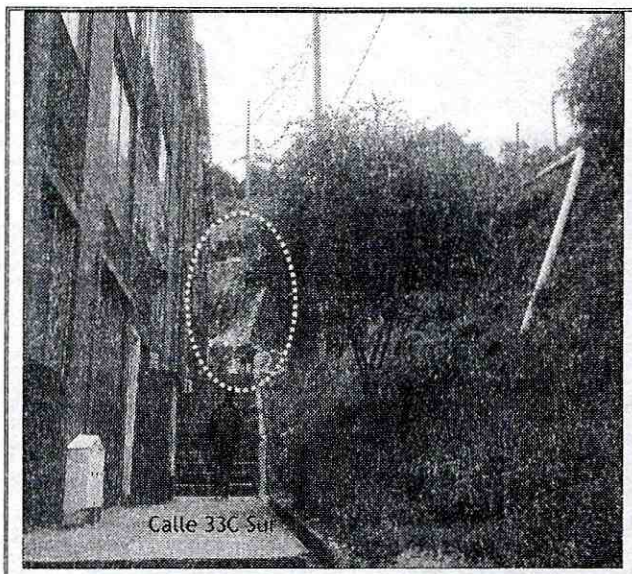
Según lo observado el proceso de remoción en masa involucró un volumen de suelo residual y cobertura vegetal cercano a los $6m^3$, el cual se depositó hacia la parte baja, sobre un sendero peatonal y sobre los muros de cerramiento del costado Sur del Bloque Interior 4 Manzana 4, sin generar daños sobre la estructura de dicho Bloque, como agrietamientos, deformaciones u otro tipo de patologías que indiquen un compromiso en la estabilidad de la edificación ante cargas normales de servicio. Adicionalmente, el material movilizado ocasionó que una cuneta en concreto localizada hacia la corona del talud, perdiera suelo de soporte y presentara un leve agrietamiento, situacion que conlleva a que las aguas de escorrentia superficial captadas por dicha cuneta se filtren directamente sobre el cuerpo del deslizamiento, razón por la cual el día el 24 de Noviembre se recomendó la restricción de uso de la zona peatonal afectada y el 5 de Diciembre se recomedó la restricción de uso de la habitación del costado Suroriental del apartamento 102 Interior 4, Manzana 4. Es de notar que el talud se encontro cubierto parcialmente con plasticó a fin de evitar la incidencia directa de las aguas lluvias, además al momento de las valoraciones tecnicas el materil movilizado era retirado por la comunidad de las viviendas adyacentes al sector desde donde se presento el flujo de lodos.

Entre las posibles causas por las cuales se presentó el desprendimiento de material anteriormente descrito, se resalta principalmente la falta de mantenimiento de las obras existentes para el manejo del drenaje superficial, la carencia de medidas para el manejo de las aguas de escorrentía subsuperficial en el costado suroriental del talud y la carencia de medidas de contención en este sector, lo que combinado con las fuertes precipitaciones presentadas en el sector ocasionó un aumento considerable en el porcentaje de agua del terreno conllevando a una pérdida de resistencia de los materiales que conforman el talud.

Figura 1. Deslizamiento presentado hacia el costado Suroriental de la urbanización Bosque de los Alpes, a la altura de la Calle 33C Sur con Carrera 12G Este. (Noviembre 24 de 2011).

- A los responsables y/o copropietarios de la Urbanización Bosques de los Alpes I Etapa, localizada aproximadamente en la Calle 33C Sur con Carrera 12G Este, en el sector catastral los Alpes de la localidad de San Cristóbal, adelantar de manera inmediata, el retiro controlado del material que se encuentra recostado sobre el muro de cerramiento del costado suroriental del Interior 4 de la Manzana 4; actividad que se debe desarrollar con el apoyo de personal idóneo

- A los responsables y/o copropietarios de la Urbanización Bosques de los Alpes, localizada aproximadamente en la Calle 33C Sur con Carrera 12G Este, sector catastral los Alpes de la localidad de San Cristóbal, implementar adecuadas medidas de estabilización y estructuras de contención sobre el talud de corte del costado suroriental de la urbanización, donde se presentó el proceso de remoción en masa identificado y descrito en el presente documento y el cual posiblemente fue desarrollado para la adecuación y posterior emplazamiento del desarrollo urbanístico. Dichas acciones deben realizarse mediante la implementación de obras de protección geotécnica, las cuales deberán contar con sistemas de drenaje para la evacuación de las aguas superficiales y sub-superficiales, con el fin de garantizar la estabilidad del mismo; acciones que deberán desarrollarse con el apoyo de personal idóneo, garantizando que se cumplan los requerimientos establecidos en el Decreto No. 926 del 19 de marzo de 2010 y el Decreto 92 del 17 de Enero de 2011, Reglamento Colombiano de Construcción Sismo Resistente NSR-10 de acuerdo con la normatividad vigente y para lo cual deberán tramitarse los permisos y licencias respectivas.

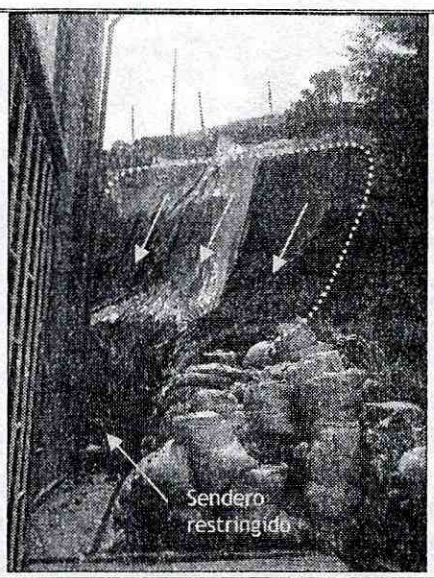
Figura 2. Sector donde se presentó el deslizamiento evaluado. Se observa el cubrimiento en plástico y que el material ha sido retirado en lonas. (Noviembre 24 de 2011)..

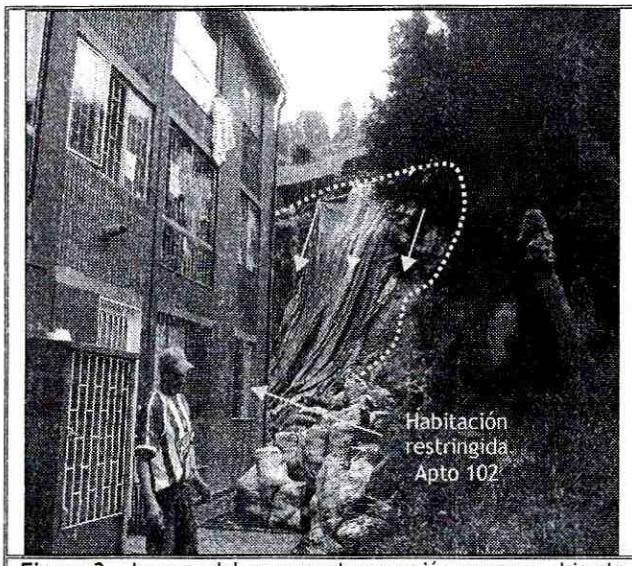
Figura 3. Imagen del proceso de remoción en masa ubicado hacia el costado Suroriental de la urbanización Bosque de los Alpes. (Diciembre 5 de 2011)
