DIRECCIÓN DE PREVENCIÓN Y ATENCIÓN DE EMERGENCIAS

DIAGNOSTICO DE EMERGENCIA No. 1834

Fecha de Visita:	Noviembre 23 de 2003
Dirección:	Transversal 10 No 14-24 INT. 1
Barrio:	**TRIÁNGULO BAJO**
Localidad:	**San Cristóbal**
UPZ:	**50, La Gloria**

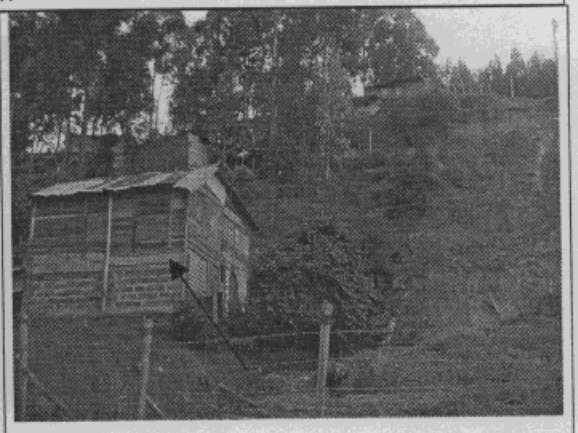
Descripción del Evento:
Deslizamiento tipo flujo de lodos dejando un escarpe principal de aproximadamente 50metros de altura e involucró un volumen aproximado de 100 metros cúbicos en material orgánico (Ver la Fotografía 1). En el costado nororiental del escarpe principal se encuentra la vivienda de la familia de Jorge A. Leal, el cual se encuentra incluido en el Proyecto de Reubicación de Familias en Alto Riesgo No Mitigable que adelanta el Distrito. El fenómeno fue causado por las intensas lluvias sumadas a la carencia de sistemas adecuados para el manejo de aguas lluvias en el sector.

Fotografía 1. Escarpe del deslizamiento.

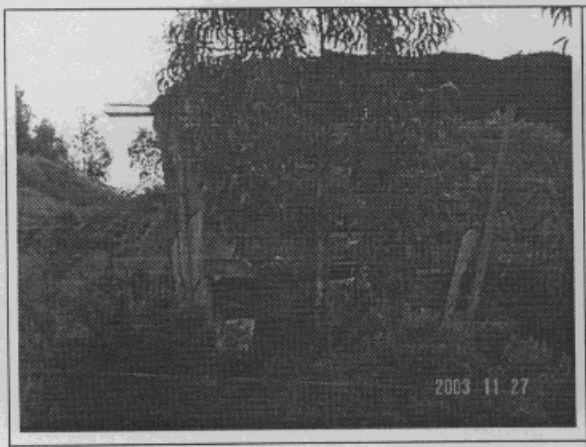
Hacia el suroccidente del deslizamiento se encuentra la vivienda de la señora Carmen Bello, la cual se afecto parcialmente en su parte posterior a causa de la desestabilización del terreno.

Fotografía 3. Vivienda de la señora Carmen Bello.

Personas e infraestructura afectadas:
Parte posterior de la vivienda de Carmen Bello.

Verificar la propiedad de la señora Carmen Bello y en caso de comprobarse que sea propiedad del Distrito ordenar el desalojó del predio.
