CONCEPTO TECNICO No. 54

ENTIDAD SOLICITANTE: Caja de Vivienda Popular

BARRIO: Lomas I y II

UBICACION: Diagonal 42 Sur con cra. 11

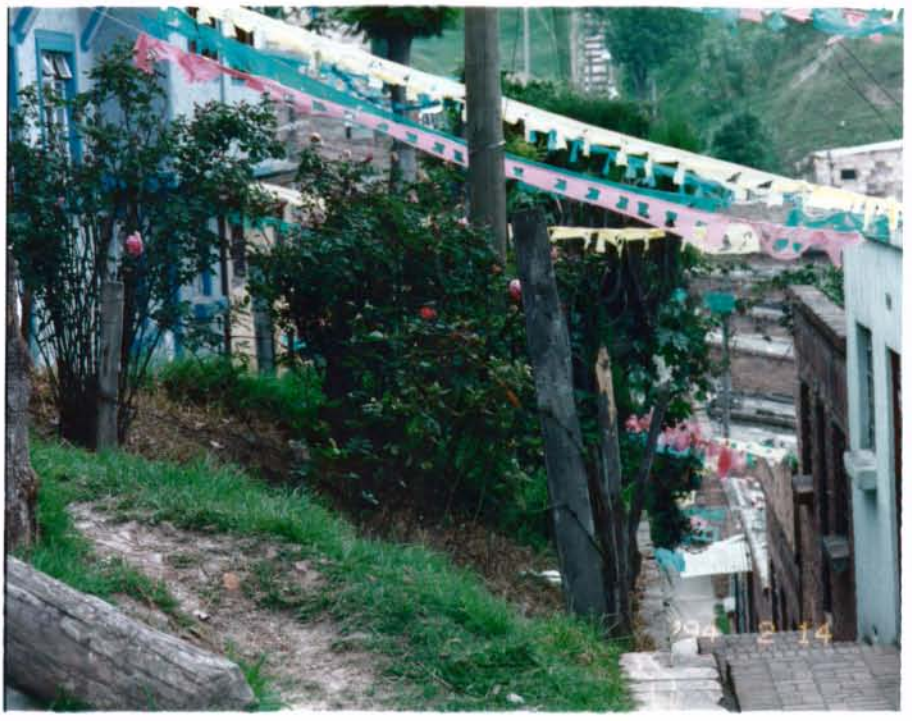
Concepto Tecnico No. 54.
Lomas 14 11

- ZONA QUE QUEDA EN TERRENO PENDIENTE.. LAS CALLES SON DE TIPO PEATONAL Y ESTAN EN BUEN ESTADO. EN EL SENTIDO DE LA PENDIENTE EXISTE UN PEQUEÑO CANAL EN BUEN ESTADO QUE FUNCIONA BIEN--.

- VER FOTOS 94-2-14

- HACERLE LIMPIEZA AL CANAL--.
- MANTENER LAS CONDICIONES ACTUALES--.
