DIAGNÓSTICO TÉCNICO DI – 6957
SUBDIRECCIÓN DE EMERGENCIAS
COORDINACIÓN DE ASISTENCIA TÉCNICA
RADICADO FOPAE 2013ER10483

1. DATOS GENERALES DEL EVENTO

REMOCIÓN EN MASA [X] INUNDACIÓN [ ] ESTRUCTURAL [ ]

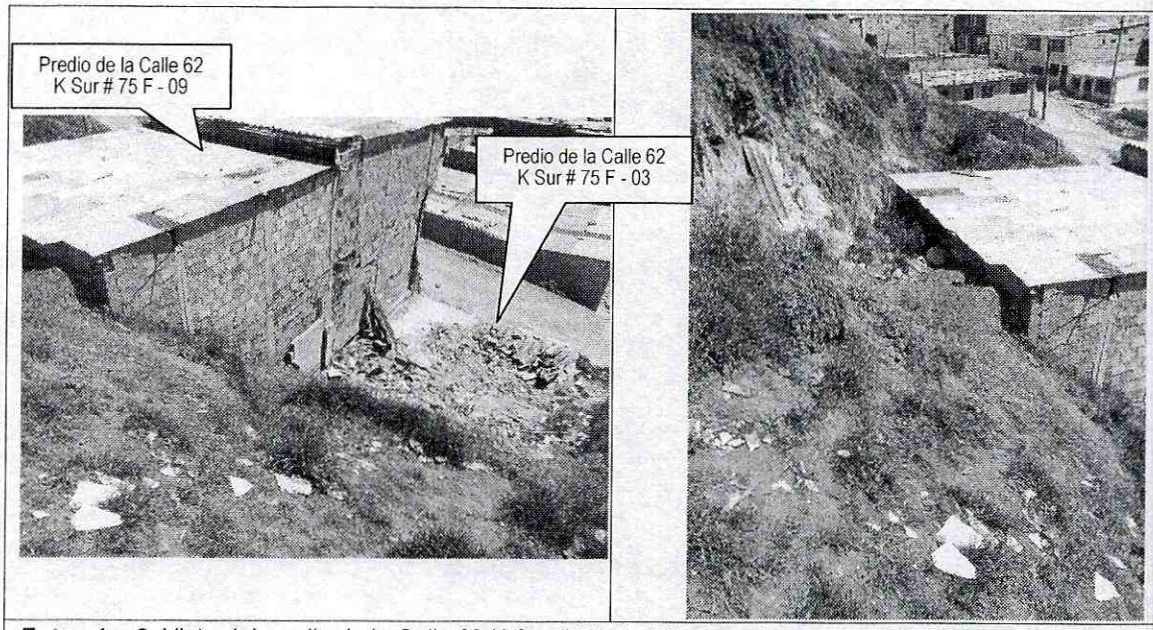
Dicha grieta de tracción posee una abertura cercana a los 15cm y longitud que alcanza a los 5m, la cual se localiza a aproximadamente 50cm de la cimentación del predio de la Calle 63 Sur No 75 F – 07, situación que evidencia un compromiso en el corto plazo en su estabilidad y habitabilidad. Esta situación está posiblemente asociada al carácter retrogresivo del proceso de remoción en masa identificado en el año 2011 y/o a la falta de obras de mitigación, dado que se evidencia que no se han tenido en cuenta las recomendaciones emitidas mediante el DI-2739 de fecha Mayo de 2006, en lo que respecta a: "*Evaluar la viabilidad técnica de incluir en la Base de Datos de Sitios para Intervención por Fenómenos de Remoción en Masa del FOPAE el sector comprendido entre las Carreras 75 D y 75 F y las Calles 62 K y 63 Sur de los barrios Rincón del Porvenir y El Porvenir II Etapa de la Localidad de Ciudad Bolívar, para que se gestione por parte de la entidad o entidades competentes, la realización de diseños y la ejecución de obras de mitigación de riesgo sobre la ladera*".

Adicionalmente se observa un desprendimiento de material de aproximadamente $2m^3$ que se moviliza hacia la parte baja de la ladera, donde se emplaza el predio de la Calle 62 K Sur No 75 F – 09, el cual se deposita en la parte posterior de la vivienda, contra los muros de cerramiento de la misma, causando afectaciones de tipo estructural. Cabe resaltar que dicho predio fue recomendado evacuar e incluir en el programa de reasentamiento de familias desde el mes de Enero de 2011 y al momento de la inspección visual realizada se encuentra aún habitado.

De lo anteriormente mencionado se destaca que se evidencia un compromiso en la estabilidad y habitabilidad de los predios emplazados en la Calle 63 Sur No 75 F – 07, Calle 63 Sur No 75 F – 11 y Calle 62 K Sur No 75 F – 09, los cuales al momento no han acatado las recomendaciones de evacuación emitidas en Noviembre de 2010, por lo que se por medio del presente informe técnico se mantienen vigentes las mismas.

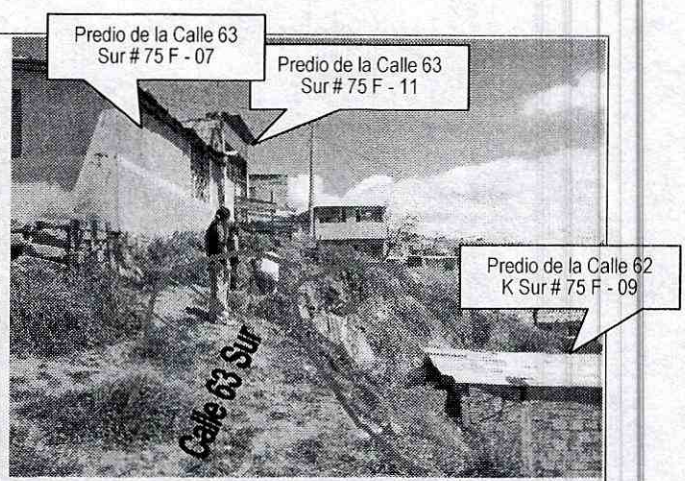
***Foto 4.** Vista de los predios evaluados, los cuales se ecunetran habitados.*
