DIAGNÓSTICO TÉCNICO No. DI-4553
SUBDIRECCIÓN DE EMERGENCIAS
COORDINACIÓN DE ASISTENCIA TÉCNICA
APOYO INSTITUCIONAL

DIRECCIÓN:	Calle 42C Sur No. 16B-51 Este	**ÁREA DIRECTA:**			400 m²				
BARRIO:	Moralva	**POBLACIÓN ATENDIDA:**			25				
UPZ:	32 - San Blas	**FAMILIAS**	7	**ADULTOS**	13	**NIÑOS**	12		
LOCALIDAD:	4 – San Cristóbal	**PREDIOS EVALUADOS**		7					
CHIP	- AAA0004EFYN	**DOCUMENTO REMISORIO**			CR-8732

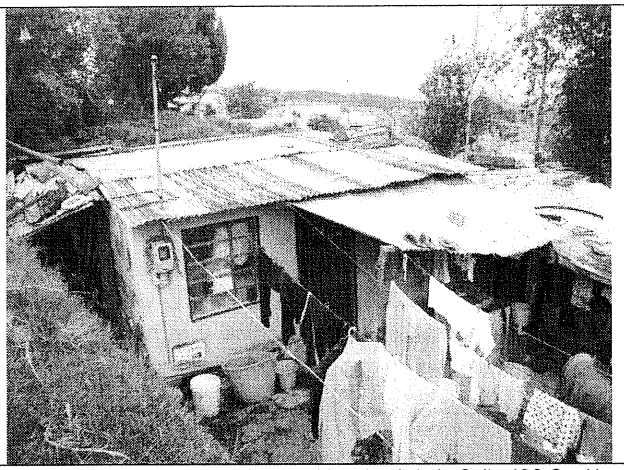
En el Interior 4, correspondiente al costado sur del Lote 24B, se encuentran emplazadas dos construcciones (al parecer unidades habitacionales independientes) en mampostería simple con cubierta en tejas de zinc, (Fotografía 1) que presentan deficiencias de diseño y construcción relacionados con la carencia de elementos de confinamiento y amarre del tipo vigas y columnas de concreto reforzado. Adicionalmente, para el emplazamiento de la vivienda ubicada hacia el costado oriental de dicho interior se realizó un talud de corte el cual no cuenta con medida alguna de estabilización ni de manejo de aguas lluvias. A pesar de las deficiencias descritas, no se observaron daños o afectaciones que puedan traducirse en compromisos en la estabilidad estructural y en la habitabilidad de dichas viviendas en el corto plazo ante cargas normales de servicio.

Foto 1. Viviendas emplazadas en el Interior 4 de la Calle 42C Sur No. 16B-51 Este, costado sur del Lote 24B de la Manzana 11.

- A los responsables de los Interiores 2 (Lote 40C), 3 (Lote 40D) y 4 (Lote 24B costado sur) del predio de la Calle 42C Sur No. 16B-51 Este, en caso que no existan restricciones, implementar acciones de mantenimiento y mejoramiento de las construcciones, de estabilización de los taludes de corte y de manejo de aguas en la ladera del sector sur del predio, con el apoyo de personal idóneo, garantizando que se cumplan los requerimientos establecidos en la Ley 400 de 1997 (Decreto 33 de 1998) Norma Colombiana de Diseño y Construcción Sismo Resistente, de acuerdo con la normatividad vigente para el barrio, para lo cual se deben tramitar los permisos y licencias respectivos. Esto con el propósito de garantizar durante la vida útil de los inmuebles, las condiciones adecuadas para su uso.

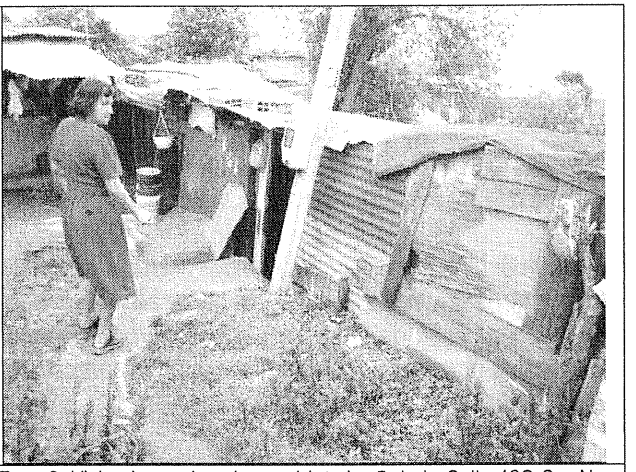
En el Interior 5, que correspondería al costado norte del Lote 24B, se emplaza la vivienda a la que se hace referencia en las Respuestas Oficiales No. RO-25923 y RO-36453, correspondiente a una vivienda de un (1) nivel en material de recuperación con muchas deficiencias de construcción, bajísima calidad de materiales; para su emplazamiento hacia el costado oriental se generó un talud de corte de entre 0.50 y 1.0 m de altura para cuya estabilización se usaron tablestacados muy deficientes (Fotografía 2); taludes de relleno y de corte en otros sectores de la vivienda presentan también medidas de estabilización nulas o de muy baja calidad constructiva (Fotografía 3). Los elementos verticales de madera que soportan la vivienda se encuentran cimentados sobre la capa orgánica superficial por lo que se encuentran sujetos a procesos de erosión superficial y reptación inducidos principalmente por el deficiente manejo de aguas superficiales y subsuperficiales. Adicionalmente el piso de la vivienda no presenta ningún tipo de tratamiento.

La vivienda del Interior 5 exhibe una notable pérdida de verticalidad y deterioro generalizado de los elementos verticales de madera y de los tablestacados, así como sectores en los que se ha erosionado la capa orgánica, afectaciones causadas posiblemente por un avance del proceso de reptación identificado en el año 2007 en el Interior 1 (Lote 40B), el cual se encuentra ubicado al costado oriental del Interior 5, a pocos metros cruzando la vía peatonal; de igual forma, parte de las afectaciones en los elementos de madera puede ser causada por la mala calidad de los materiales y la acción de la humedad inducida por la carencia de medidas adecuadas de manejo de aguas superficiales. A pesar de lo anterior, la

Foto 2. Vivienda emplazada en el Interior 5 de la Calle 42C Sur No. 16B-51 Este, costado norte Lote 24B (tomada de la RO-36453).

- Incluir con Prioridad Técnica 1 en el Programa de Reasentamiento de Familias Localizadas en Zonas de Alto Riesgo No Mitigable, los interiores del predio de la Calle 42C Sur No. 16B-51 Este que se relacionan a continuación:

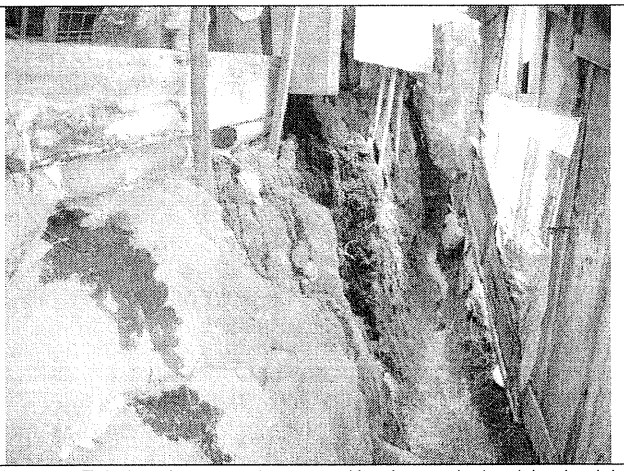
Foto 3. Taludes de corte sin protección dentro de la vivienda del Interior 5 de la Calle 42C Sur No. 16B-51 Este.

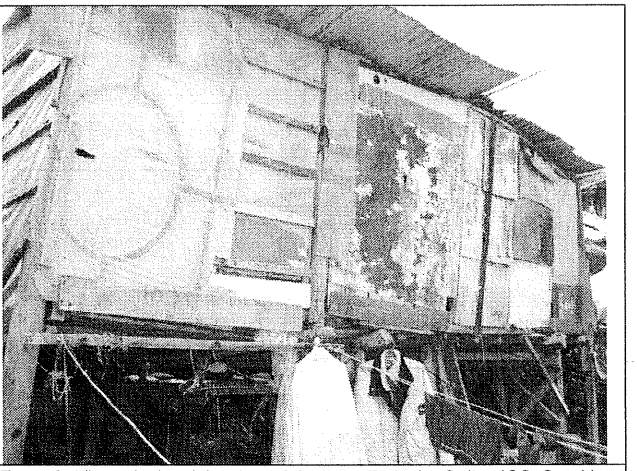
En el Interior 7, costado oriental del Lote 24A, se emplaza una vivienda de tipología similar a la del Interior 5, con el que el Interior 7 limita por el costado sur, esto es, una construcción de un (1) nivel en material de recuperación con muchas deficiencias de construcción, bajísima calidad de materiales y para cuyo emplazamiento hacia el costado oriental se generó un talud de corte de entre 0.50 y 1.0 m de altura con tablestacados muy deficientes como medida de estabilización (Fotografía 6). La vivienda exhibe pérdida de verticalidad, así como deterioro generalizado de los elementos verticales de madera, afectaciones causadas posiblemente tanto por la propagación del fenómeno de reptación de la ladera, así como por las deficiencias de calidad en los materiales y la acción de la humedad inducida por la carencia de medidas adecuadas de manejo de aguas superficiales. A pesar de lo anterior, la estabilidad estructural y la habitabilidad de la vivienda no se encuentran comprometidas en el corto plazo ante cargas normales de servicio. Esta vivienda es habitada por la señora Martha Isabel Castillo y su familia.

Foto 4. Vista de la vivienda del Interior 7 de la Calle 42C Sur No. 16B-51 Este, costado oriental del Lote 24A.

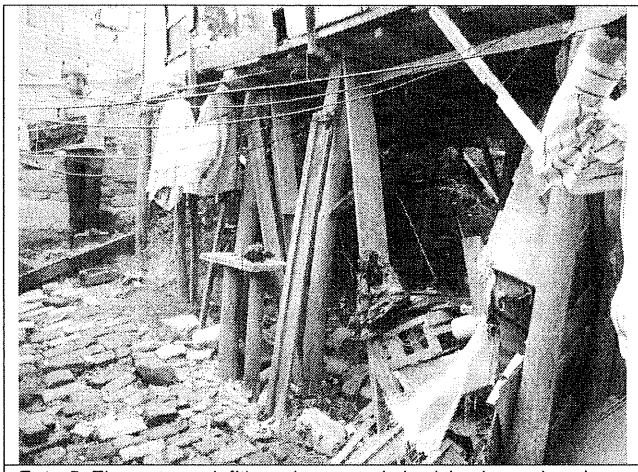
En el costado occidental del Lote 24A se localiza lo que correspondería al Interior 6, si bien en el exterior se lee la nomenclatura Calle 42C Sur No. 16B-49 Este. En el mismo se emplaza una vivienda de un nivel construida en material de recuperación, cimentada en el terreno usando elementos de madera tipo palafitos (Fotografía 4 y 5). La calidad constructiva de la vivienda es altamente deficiente, por la heterogeneidad en la tipología, sección, calidad y estado de los elementos de madera, las conexiones entre los elementos y la transferencia de carga de los mismos sobre el terreno, simplemente enterrados o hincados en la capa superficial del terreno.

La vivienda del Interior 6 presenta deformaciones a nivel de piso y pérdida de verticalidad con inclinación significativa hacia el occidente, afectaciones que posiblemente se encuentran asociadas tanto a sus deficiencias de diseño y construcción así como la propagación del proceso de reptación del terreno; sin embargo, la estabilidad estructural y la habitabilidad de la vivienda no se encuentran comprometidas en el corto plazo ante cargas normales de servicio. Esta vivienda es habitada por el señor Regulo Ignacio López y su familia.

Foto 5. Elementos palafíticos de apoyo de la vivienda emplazada en el Interior 6 (nomenclatura externa Calle 42C Sur No. 16B-49 Este).

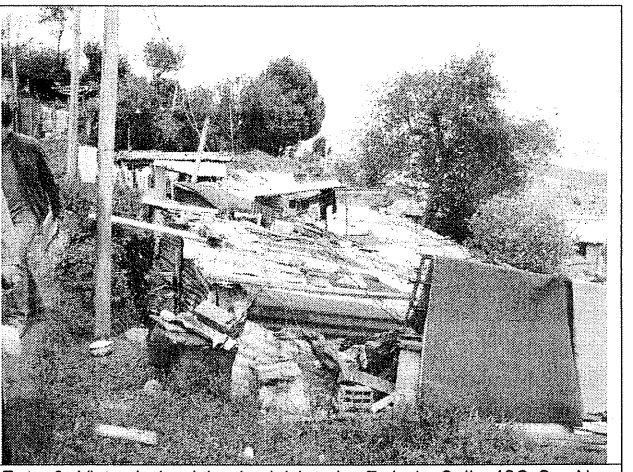
Foto 6. Vista de la vivienda del Interior 7 de la Calle 42C Sur No. 16B-51 Este, costado oriental del Lote 24A.

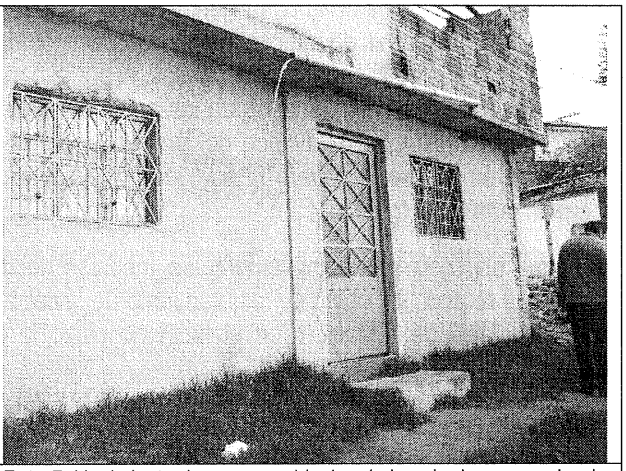
Durante la visita técnica pudo apreciarse que desde la placa de cubierta de la zona posterior de la vivienda emplazada en el predio de la Calle 42C Sur No. 16B-59 Este (Lote 40A de la Manzana 11) se generaba vertimiento de aguas residuales producto de lavado de ropas hacia el andén y la vía peatonal que da acceso a los interiores de la Calle 42C Sur No. 16B-51 Este (Fotografía 7); la anterior situación propicia la infiltración de aguas al interior del terreno que luego ayudan a la extensión del fenómeno local de reptación superficial del terreno y además generan los problemas de deterioro descritos en las viviendas que ocupan los Interiores 5, 6 y 7, localizadas topográficamente más abajo que el punto donde ser generaban los vertimientos.

Foto 7. Vertimiento de aguas residuales de lavado de ropas sobre la ladera, desde el predio de la Calle 42C Sur No. 16B-59 Este.
