DIAGNÓSTICO TÉCNICO - DI-12234
SUBDIRECCIÓN DE ANÁLISIS DE RIESGOS Y EFECTOS DE CAMBIO CLIMÁTICO
GRUPO ASISTENCIA TÉCNICA
RADICADO IDIGER 2018ER13329

DIRECCIÓN:	Tv 13F Bis No. 46-91 sur	**COORDENADAS AREA INSPECCIONADA**			X1: 95161.45 Y1: 96810.86		
BARRIO/SECTOR CATASTRAL:	Marco Fidel Suárez (reloteo)	**ÁREA DIRECTA AFECTADA:**			62 m^2		
UPZ:	54 – Marruecos	**POBLACIÓN ATENDIDA:**			5		
LOCALIDAD:	18 – Rafael Uribe Uribe	**FAMILIAS**	1	**ADULTOS**	3	**MENORES**	2
CHIP:	AAA0009HKWF	**PREDIOS EVALUADOS**			1		
AREA INSPECCIONADA	156 m^2	**DOCUMENTO REMISORIO**			CR-31350

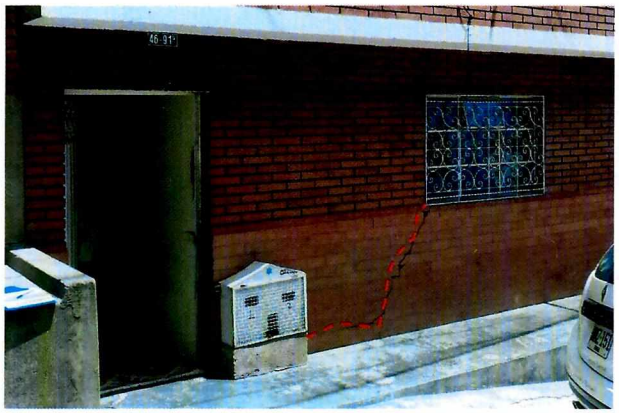
El predio de la Tv 13F Bis No. 46-91 Sur, corresponde a una vivienda de tres (3) niveles, construida en mampostería simple, con placas de contrapiso y entrepiso en concreto reforzado. La cubierta del predio está formada por tejas de asbesto-cemento, posiblemente soportadas por elementos de madera y los muros perimetrales del tercer nivel (ver Fotografía 1 y 2).

Fotografías 1 y 2. Vista del predio de la Tv 13F Bis No. 46-91 sur.
