DIAGNÓSTICO TÉCNICO No. DI-4648
SUBDIRECCIÓN DE EMERGENCIAS
COORDINACIÓN DE ASISTENCIA TÉCNICA
RADICADO FOPAE 2010ER7629

2. TIPO DE EVENTO

REMOCIÓN EN MASA [ ] INUNDACIÓN [ ] ESTRUCTURAL [X]

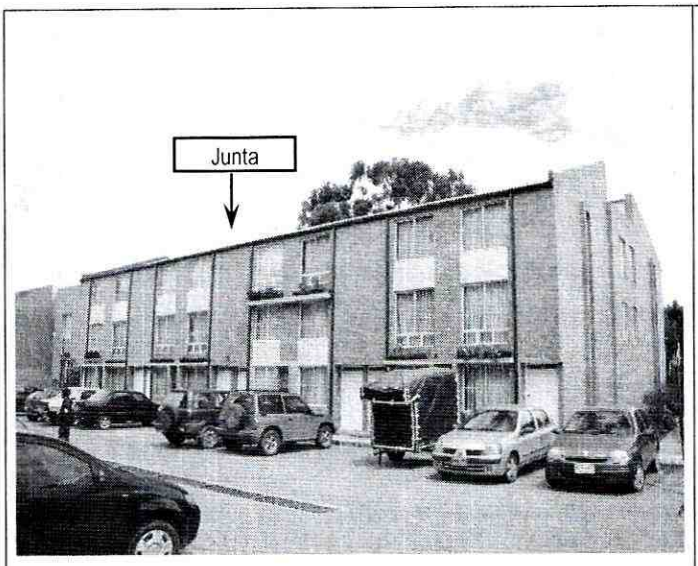
Foto 1. Unidades estructurales de viviendas, ubicadas en el sector norte del Conjunto Residencial. Véase el punto de localización de la junta.

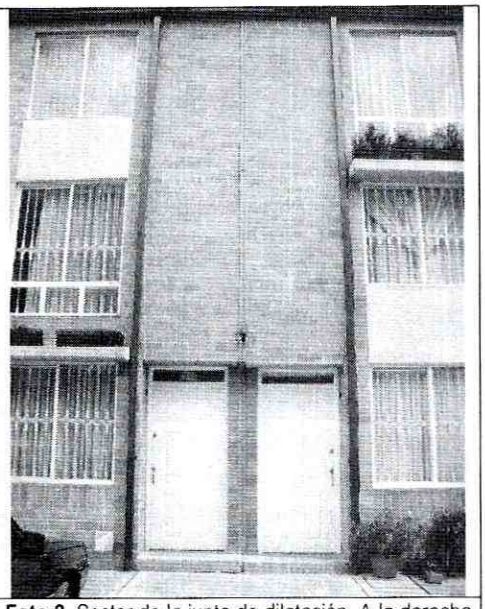
Foto 2. Sector de la junta de dilatación. A la derecha la vivienda 12, a la izquierda la 13.

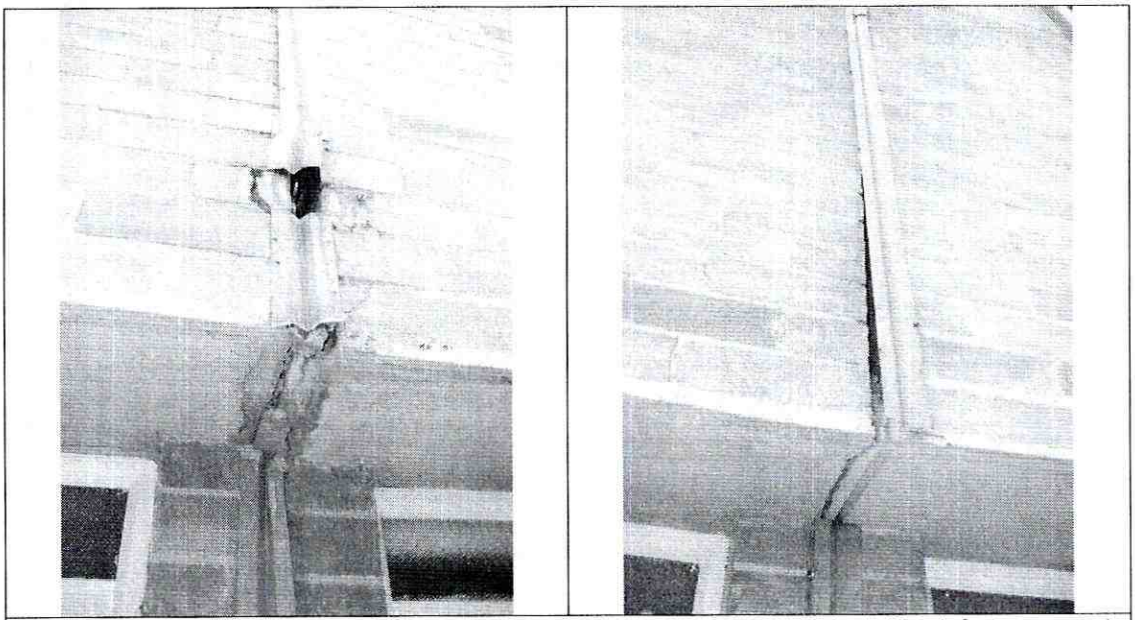
Fotos 3 y 4. Estado de la junta de dilatación. Izquierda: costado oriental; derecha: costado occidental. Se ha presentado deformación, desprendimiento y arrugamiento del chaflán y desmoronamiento y caida de fragmentos de concreto.

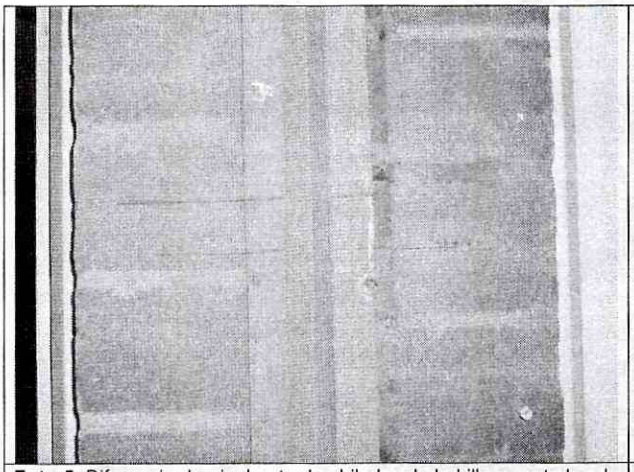
Foto 5. Diferencia de nivel entre las hiladas de ladrillo y controles de desplazamiento en la zona de la junta.

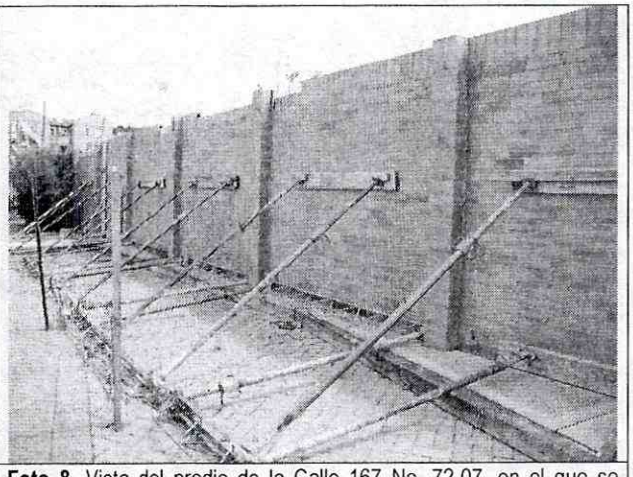
Foto 8. Vista del predio de la Calle 167 No. 72-07, en el que se desarrolla el proyecto urbanístico Clínica San Agustín.

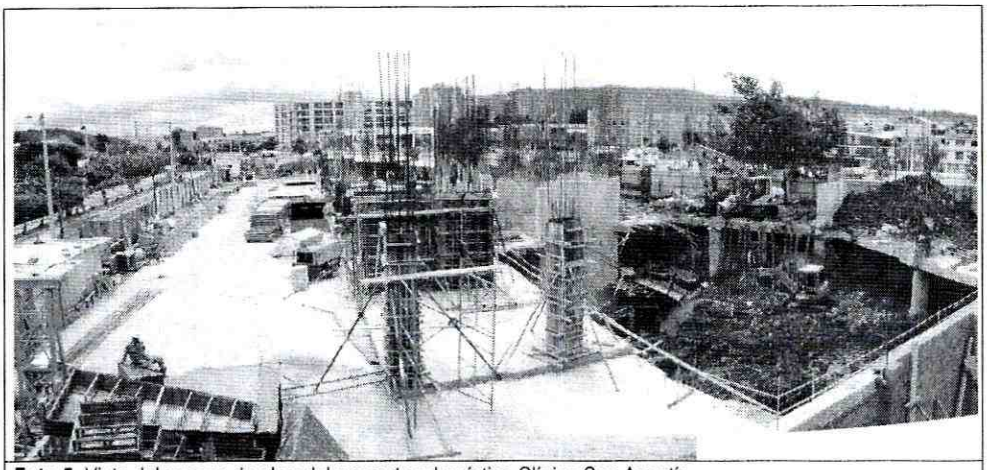
Foto 5. Vista del avance de obra del proyecto urbanístico Clínica San Agustín.
