DIAGNÓSTICO TÉCNICO DI-19669
SUBDIRECCIÓN DE ANÁLISIS DE RIESGOS Y EFECTOS DEL CAMBIO CLIMÁTICO
GRUPO ASISTENCIA TÉCNICA
RADICADO 2023ER19207

PROFESIONAL QUE ATIENDE	Jairo Mauricio Diaz Salazar	**FECHA DE INSPECCIÓN**			05 de octubre de 2023		
DIRECCIÓN:	Carrera 69 B No. 17 – 57 Sur	**COORDENADAS ÁREA INSPECCIONADA**			N: 4° 37’ 01.5” O: 74° 07’ 47.6”		
SECTOR CATASTRAL:	Provivienda Oriental	**ÁREA DIRECTA AFECTADA:**			20 m²		
UPZ:	44 – Américas	**POBLACIÓN ATENDIDA:**			600		
LOCALIDAD:	08 – Kennedy	**FAMILIAS**	180	**ADULTOS**	350	**MENORES**	250
CHIP:	AAA0041NOOE	**PREDIOS EVALUADOS**			1		
AREA INSPECCIONADA	5500 m²	**DOCUMENTO REMISORIO**			CR-50186

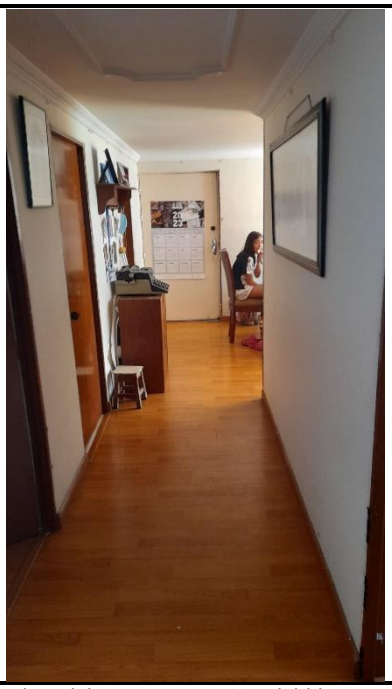
Fotografía 3. Vista del apartamento 301 del bloque 7 de la Unidad Residencial Villa Emilia, en el predio de la Carrera 69 B No. 17 – 57 Sur.

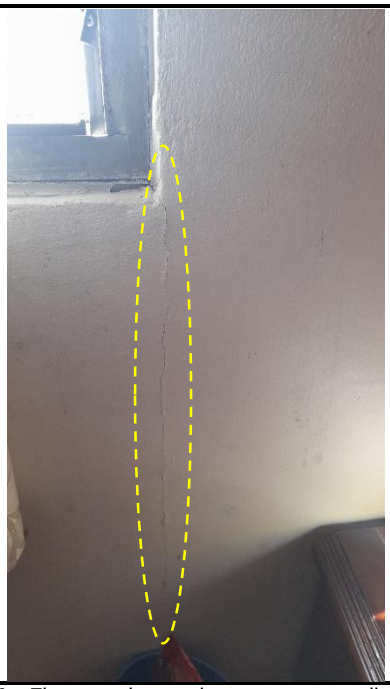
De acuerdo con la tabla anterior se establece que la clasificación de daños en la Unidad Residencial Villa Emilia, en el predio de la Carrera 69 B No. 17 – 57 Sur, en el Sector Catastral Provivienda Oriental de la Localidad Kennedy, es **leve** a nivel general, producto de las fisuras evidenciadas en algunos muros divisorios y de cerramiento del apartamento 301 del bloque 7

Es posible que las afectaciones observadas se encuentren relacionadas con la ocurrencia del sismo referenciado en los antecedentes el día 17 de agosto de 2023; sin embargo, es posible que los daños evidenciados se hayan favorecido a su vez por la vulnerabilidad que presentan los elementos no estructurales ante solicitaciones de cargas dinámicas.

Fotografía 4. Fisuras observadas en muros divisorios y de cerramiento del apartamento 301 del bloque 7 de la Unidad Residencial Villa Emilia, en el predio de la Carrera 69 B No. 17 – 57 Sur.

A la administración, consejo de copropietarios y responsables de los apartamentos de la Unidad Residencial Villa Emilia, en el predio de la Carrera 69 B No. 17 – 57 Sur, en el Sector Catastral Provivienda Oriental de la Localidad Kennedy, en caso de querer determinar con mayor detalle el grado de afectación de las estructuras y las medidas de intervención, se recomienda adelantar un estudio detallado de patología y vulnerabilidad estructural y en caso de ser necesario estudio detallado geotécnico, esto con el fin de establecer la capacidad y desempeño de las estructuras en general (donde se incluyan tanto los elementos estructurales como no estructurales). Dichas acciones deberán adelantarse con el apoyo de personal idóneo para tal fin.

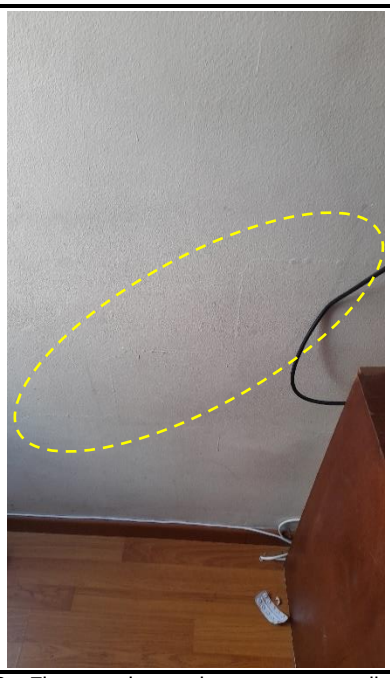
Fotografía 6. Fisuras observadas en muros divisorios y de cerramiento del apartamento 301 del bloque 7 de la Unidad Residencial Villa Emilia, en el predio de la Carrera 69 B No. 17 – 57 Sur.
