DIAGNÓSTICO TÉCNICO – DI-11883
SUBDIRECCIÓN DE ANÁLISIS DE RIESGOS Y EFECTOS DE CAMBIO CLIMÁTICO
GRUPO ASISTENCIA TÉCNICA
RADICADO IDIGER 2018ER6555

5. ESCENARIO DE RIESGO : Construcciones – Actividades de la construcción

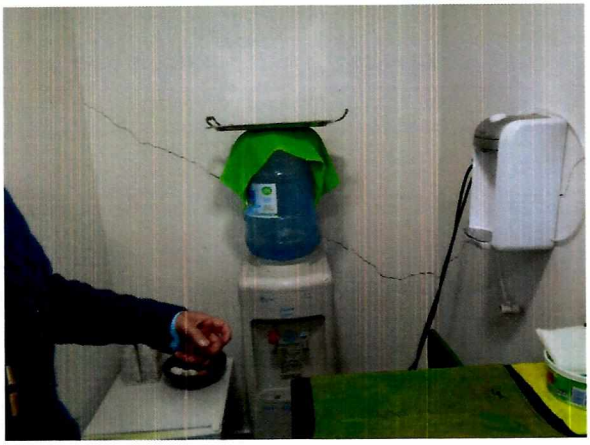
1. Carrera 16 No. 82-36

En el predio se emplaza una clínica de dos niveles en un sistema estructural de mampostería confinada y placa de entrepiso en concreto reforzado.

Se evidencian fisuras en muros divisorios con aberturas aproximadas al milímetro con longitudes hasta de 5m aproximadamente

- Las fisuras en muros divisorios evidenciadas en el predio Carrera 16 No 82-36 y en los cielorrasos del predio Avenida Carrera 15 No 83-33, pueden obedecer a los asentamientos diferenciales ocasionados por los efectos de la obra aledaña del predio de la Avenida Carrera 15 No 83-27.

- La estabilidad estructural de la edificación emplazada en el predio de la Carrera 16 No. 82-36, no se encuentra comprometida en la actualidad ante cargas normales de servicio, por los daños que se evidenciaron.

- A la Alcaldía Local Chapinero, desde sus respectivas competencias, dado que posiblemente los daños evidenciados en algunas de las edificaciones evaluadas están asociados a la construcción que se llevó a cabo en el predio de la Avenida Carrera 15 No 83-27, en el Sector Catastral Antiguo Country de la Localidad de Chapinero, adelantar las acciones correspondientes con los responsables de dicha construcción, para que realicen las acciones correspondientes que garanticen la estabilidad de los elementos que presentan daños. Lo anterior en caso de determinarse que efectivamente las construcciones de dicho proyecto actuaron como detonantes de los daños evidenciados en algunas de las edificaciones evaluadas.

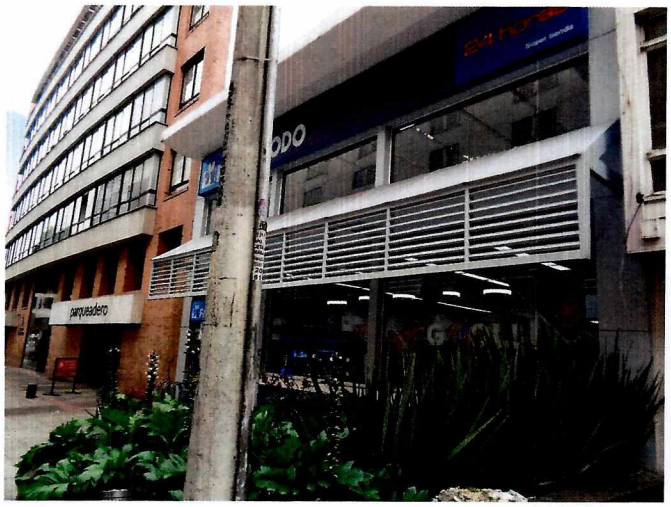
En el predio se emplaza un local comercial de dos niveles en donde no se evidencian daños.

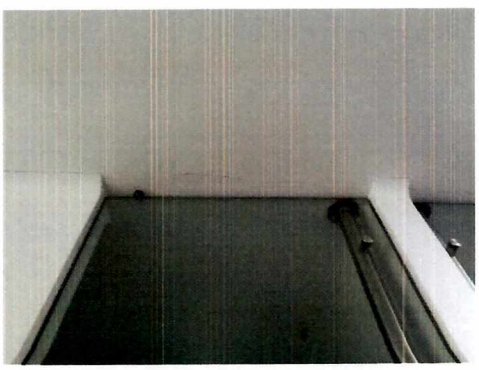
Edificación de 4 niveles, no se pudo acceder al interior de la edificación , sin embargo desde el exterior no se evidencian daños

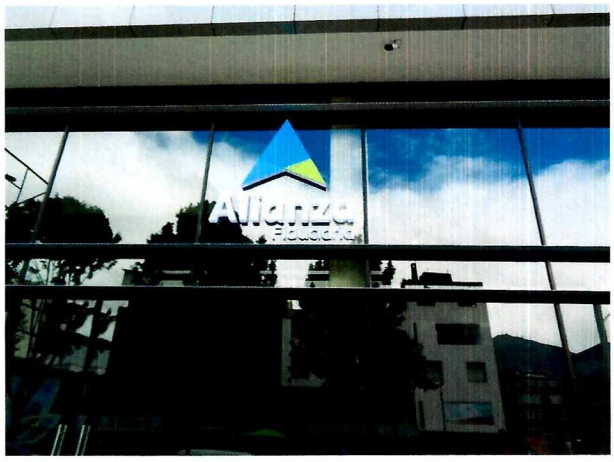
6. Avenida Carrera 15 No 83-33

Edificación de 7 niveles y dos sótanos construida haca 5 años aproximadamente en donde se evidencian algunas fisuras en el acabado del cielorraso con aberturas aproximadas al centímetro.

En el segundo sótano se evidencia que una de las pantallas perimetrales del costado oriental presenta patologías dado que en un área aproximada al medio metro cuadrado presenta color ocre con aceros a la vista.

- El estado actual de la pantalla perimetral del segundo sótano del predio de la Avenida Carrera 15 No 83-33, pude obedecer a algún tipo de patología que puede estar sufriendo la misma, a causa de alguna deficiencia al momento de su fundición, sumado a filtraciones de agua que recaen sobre la misma.

- La estabilidad estructural de la edificación emplazada en el predio de la Avenida Carrera 15 No 83-33, no se encuentra comprometida en la actualidad ante cargas normales de servicio, por los daños evidenciados en la pantalla del segundo sótano.

- A los responsables del predio de la Avenida Carrera 15 No 83-33, adelantar una revisión general del estado de las pantallas perimetrales de los sótanos y adelantar las acciones que garanticen la estabilidad de las mismas. Lo anterior basado en un estudio de patología y vulnerabilidad estructural.
