1.1 CONCEPTO TÉCNICO No. CT:	**7094**
1.2 ÁREA:	Técnica y de Gestión
1.3 COORDINACIÓN:	Investigación y Desarrollo
1.4 REFERENCIA CRUZADA RADICADO FOPAE:	2013ER14424
1.5 RESPUESTA OFICIAL No.	RO-66306

2.1 SOLICITANTE:	CURADURÍA URBANA No. 2
2.2 PROYECTO:	Juan Rey
2.3 LOCALIDAD:	4. San Cristóbal
2.4 UPZ:	51. Los Libertadores
2.5 BARRIO O SECTOR CATASTRAL:	Juan Rey
2.6 DIRECCIÓN:	Carrera 12 Este No. 65 – 51 Sur
2.7 CHIP:	AAA0005JMAF
2.8 MANZANA CATASTRAL:	12
2.9 PREDIO CATASTRAL:	22
2.10 ÁREA (Ha):	0.0924 (*)
2.11 FECHA DE VISITA:	25 de Octubre de 2013

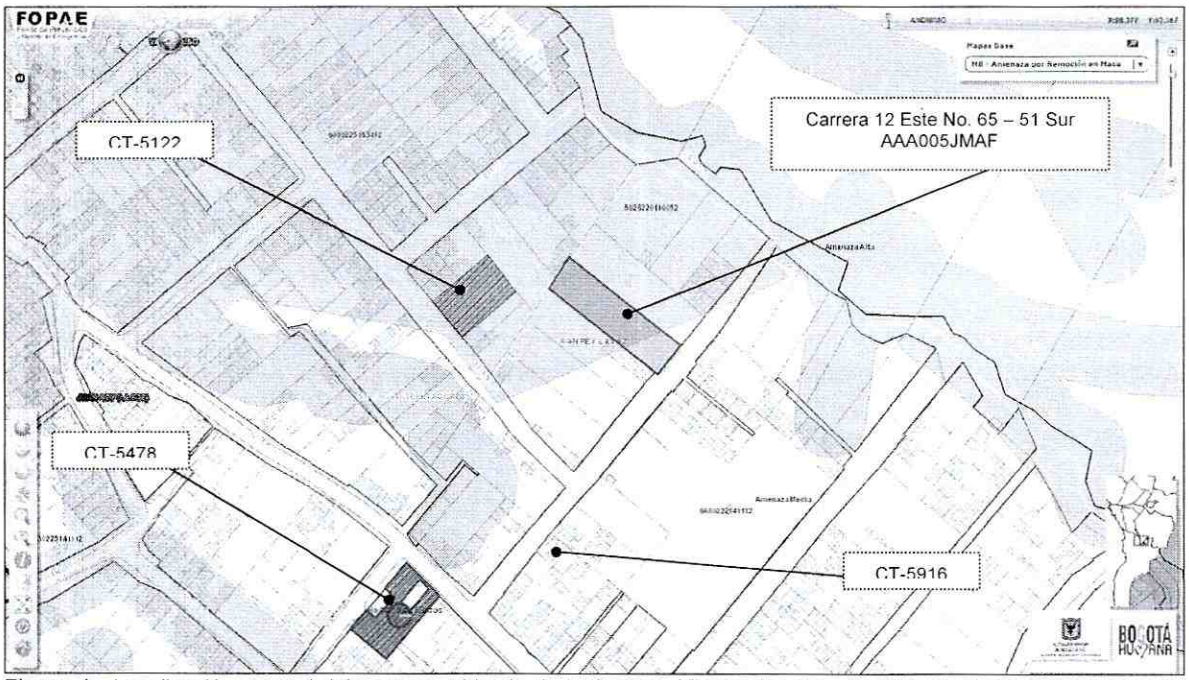
Conforme con el plano normativo de "Amenaza por Remoción en Masa" del Plan de Ordenamiento Territorial de Bogotá – POT, el sector del proyecto ubicado en la Carrera 12 Este No. 65 – 51 Sur, de la Localidad de San Cristóbal, se encuentra en una zona de *Amenaza Alta y Media* por procesos de remoción en masa (Figura 1).

Figura 1. Localización general del proyecto ubicado de la Carrera 12 Este No. 65 – 51 Sur, en el Plano Normativo de Amenaza por Remoción en Masa del POT, el cual se encuentra en *Amenaza Alta y Media*.

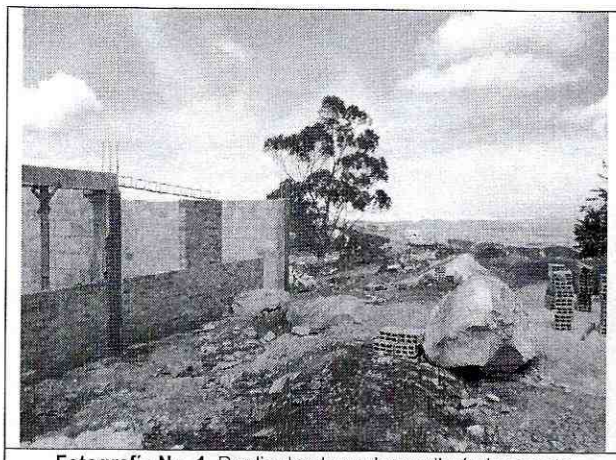
La zona de interés cuenta con un uso de suelo urbano, que corresponde a un sector en proceso de consolidación con densidad de construcción media a baja, contando con algunas vías pavimentadas y sistemas de recolección de aguas lluvias y aguas residuales. En el sector se encuentran edificaciones de hasta tres (3) pisos de altura, en un terreno de pendiente media.

En el momento de la visita técnica al predio objeto de consulta, se encontró en proceso de construcción varias edificaciones de dos (2) pisos, con un sistema estructural en mampostería estructural. En el sector occidental del predio, parte posterior, se observó un talud cubierto en su totalidad por rellenos antrópicos cuyo espesor y distribución es indeterminada y con vegetación de bajo porte sin evidencias de inestabilidad geotécnica de carácter local. Considerando la presencia de rellenos antrópicos, se recomienda efectuar una apropiada y completa caracterización física y mecánica de todos los materiales presentes en el subsuelo, que presenten interacción con la edificación proyectada y con los predios vecinos, para de esta manera, además de proponer un adecuado nivel de cimentación y valor de capacidad portante admisible para el diseño de la cimentación, dar las medidas y recomendaciones pertinentes de intervención de la zona, garantizando en todo momento taludes de excavación estables y obras de contención seguras y confiables, ofreciendo no solo condiciones de estabilidad para el proyecto sino también para las edificaciones e infraestructuras aledañas.
