DIAGNÓSTICO TÉCNICO – DI No. 20340
SUBDIRECCIÓN DE ANÁLISIS DE RIESGOS Y EFECTOS DE CAMBIO CLIMÁTICO
GRUPO ASISTENCIA TÉCNICA
RADICADO IDIGER 2024ER4599

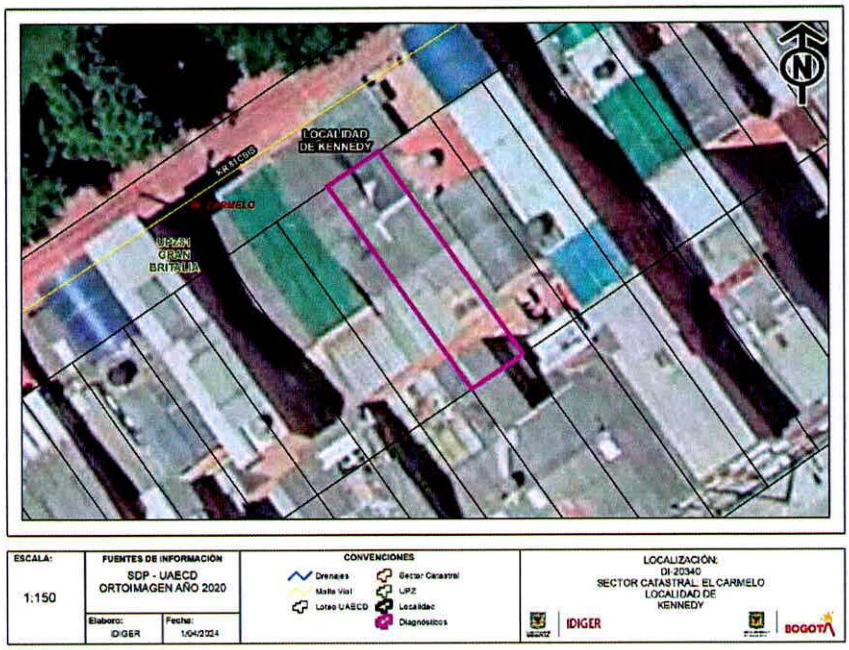
En la Figura 1 se presenta la localización del predio evaluado en la localidad de Kennedy

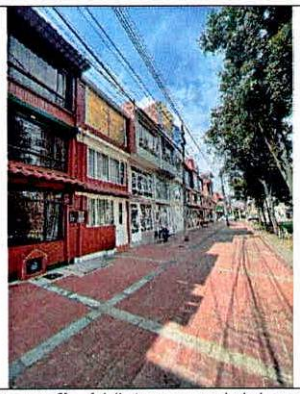
Fotografía 1 Vista general del sector

En atención al radicado IDIGER 2024ER4599, personal del Instituto Distrital de Gestión de Riesgos y Cambio Climático IDIGER, realizó visita técnica el día 12 de marzo de 2024 al predio de la KR 81C BIS # 51A 34 Sur, encontrando un sector de pendiente plana, consolidado urbanísticamente, cuenta con todos los servicios públicos domiciliarios y tienen vías de acceso vehiculares y peatonales pavimentadas en buen estado. (Fotografía 1)

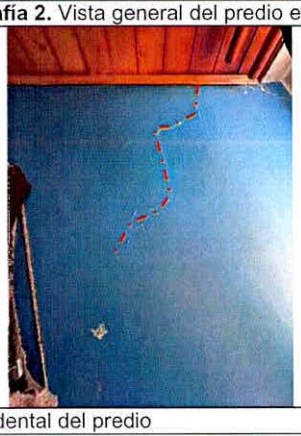
Fotografía 2. Vista general del predio evaluado

En el predio se emplaza una vivienda de 3 niveles construida según la inspección visual bajo un sistema estructural de muros de carga, placa de entrepiso en concreto reforzado y un sistema de cubierta aligerada en tejas metálicas. (Fotografía 2). Durante la inspección, al interior del inmueble, se identificaron algunas fisuras en los muros de cerramiento del costado occidental principalmente en el tercer nivel con tendencias aleatorias y aberturas no superiores a 0.15mm (Fotos 3 y 4).
