1.1 CONCEPTO TÉCNICO No. CT:	**CT-7436**
1.2 ÁREA:	Análisis y Mitigación del Riesgo
1.3 COORDINACIÓN:	Estudios y Conceptos Técnico
1.4 REFERENCIA CRUZADA RADICADO FOPAE:	2014ER5218
1.5 RESPUESTA OFICIAL No.	RO-70621

2.1 SOLICITANTE:	Curaduría Urbana # 3
2.2 PROYECTO:	KR 3 C E 44 A 45 S
2.3 LOCALIDAD:	4. San Cristóbal
2.4 UPZ:	50. La Gloria
2.5 BARRIO O SECTOR CATASTRAL:	La Gloria
2.6 DIRECCIÓN:	Carrera 3C Este # 44A - 45 Sur (*)
2.7 CHIP:	AAA0004OMEA (*)
2.8 MANZANA CATASTRAL:	68
2.9 PREDIO CATASTRAL:	01
2.10 ÁREA (Ha):	0.0232 (*)
2.11 FECHA DE VISITA:	Marzo 27 de 2014

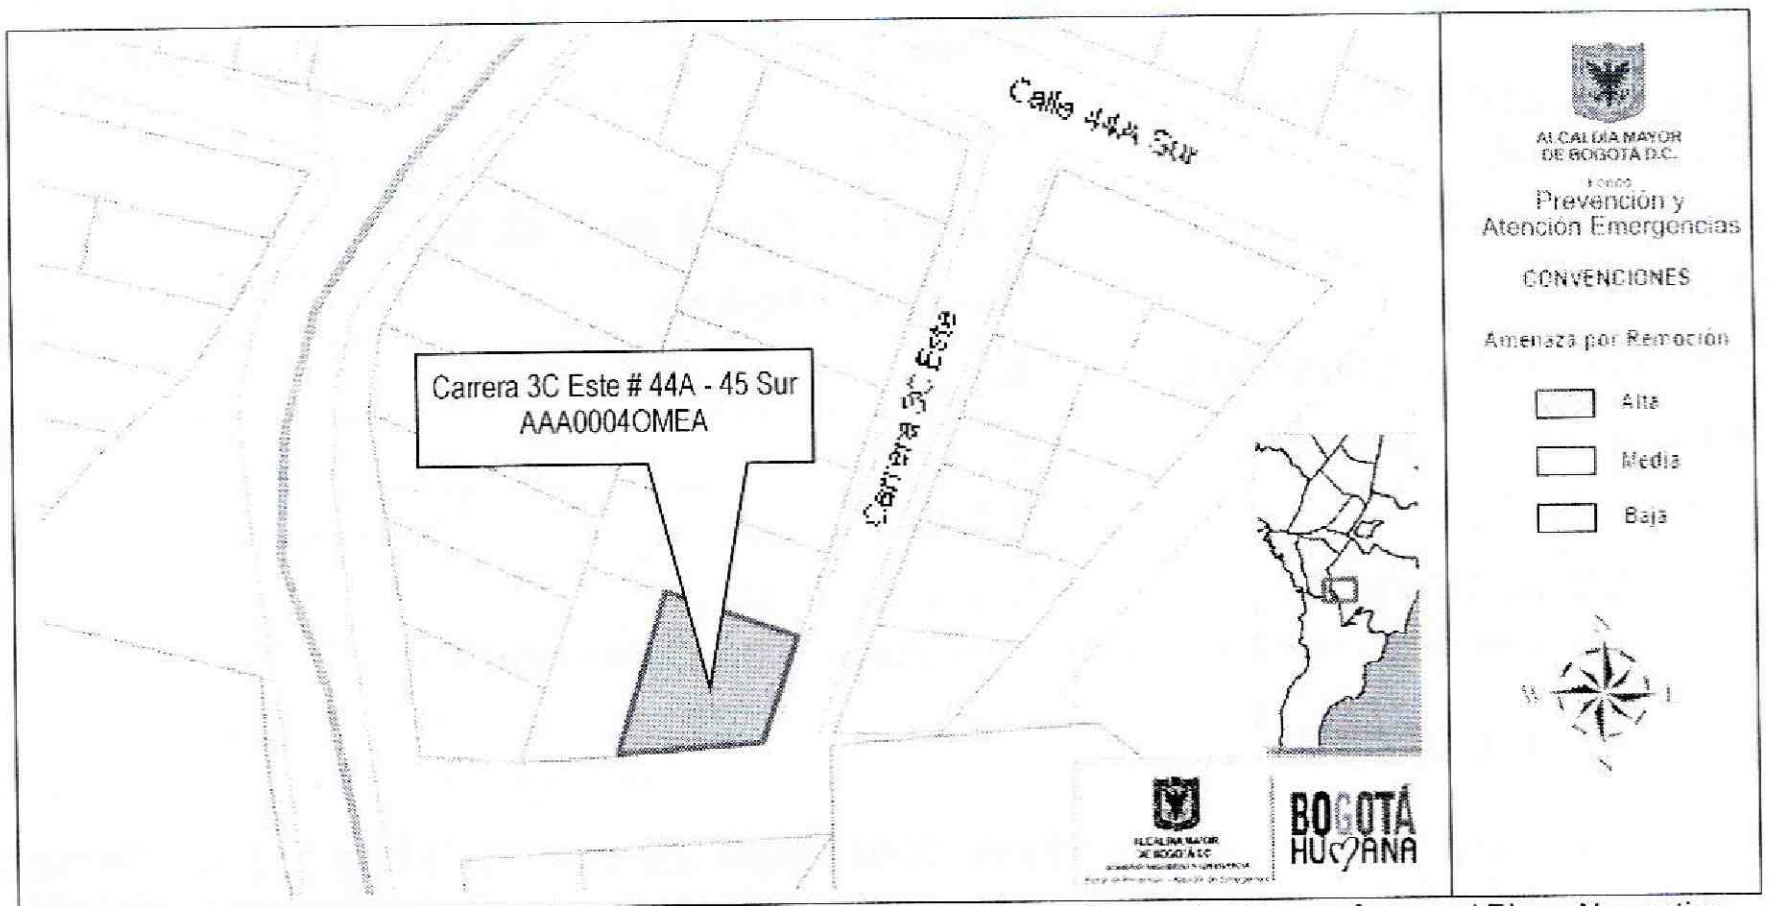
Conforme con los planos normativos de "Amenaza por Remoción en Masa" enmarcados en el Plan de Ordenamiento Territorial de Bogotá–POT, tanto del Decreto 190 de 2004, como del Decreto 364 de 2013 el sector en el que se localiza el proyecto ubicado en el predio de la Carrera 3C Este # 44A - 45 Sur, Localidad de San Cristóbal, se encuentra en una zona de Amenaza Media por procesos de remoción en masa (Figura 1)

Figura 1. Localización del proyecto ubicado en el predio de la Carrera 3C Este # 44A - 45 Sur en el Plano Normativo de Amenaza por Remoción en Masa del POT (Decreto 364 de 2013), el cual se encuentra en Amenaza Media.
