1. INFORMACIÓN DE REFERENCIA

1.1 CONCEPTO DE AMENAZA RUINA Nº CAR:	1595
1.2 ÁREA:	Técnica y de Gestión
1.3 COORDINACIÓN:	Investigación y Desarrollo
1.4 REFERENCIA CRUZADA RADICADO FOPAE:	2009ER15128
1.5 RESPUESTA OFICIAL No.	RO-39544

2.1 SOLICITANTE:	ALCALDÍA LOCAL DE CIUDAD BOLÍVAR
2.2 LOCALIDAD:	19 – CIUDAD BOLÍVAR
2.3 UPZ:	67 – LUCERO
2.4 BARRIO O SECTOR CATASTRAL:	EL EDEN (NUEVA ESPERANZA)
2.5 DIRECCIÓN:	Transversal 29 # 71 P – 65 Sur
2.6 CHIP:	NO SE DETERMINÓ
2.7 FECHA DE VISITA:	Noviembre 19 de 2009
2.8 POBLACIÓN BENEFICIADA:	3 Personas – 1 Familia
2.9 ÁREA (m2):	140

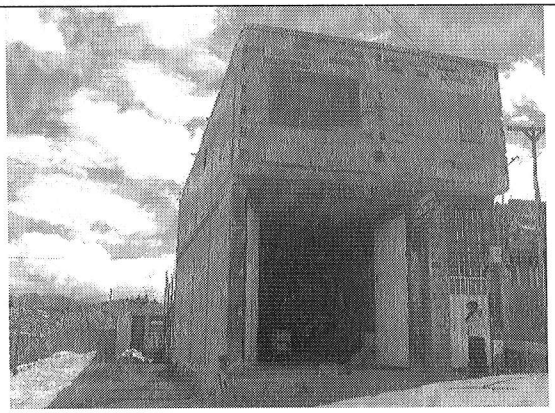
En los muros de fachada no se detectaron afectaciones o daños como fisuras, agrietamientos o deformaciones, externamente no se observan indicios de problemas de estabilidad, no se evidencia que exista deterioro generalizado, la fachada se encuentra en buen estado como muestra la foto 1.

Foto 1. Aspecto de la fachada de la edificación.

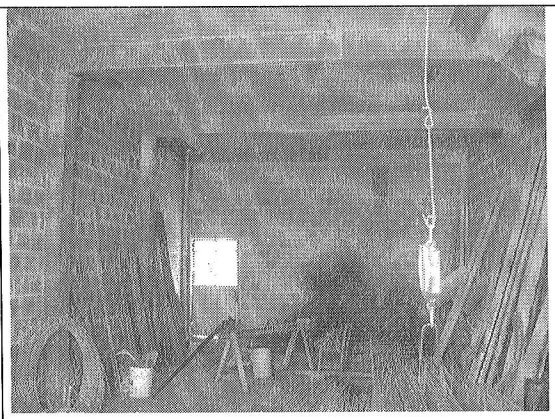
Internamente se observa que la edificación está en proceso de construcción, no se han colocado los acabados de pisos y muros, tampoco se han colocado las puertas y ventanas internas. Los muros no presentan ningún tipo de afectación, no se observan agrietamientos ni deformaciones. Los elementos estructurales visibles, como son columnas, vigas, placa de entrepiso y escaleras, se encuentran en buen estado no existen indicios de mal comportamiento estructural o problemas de estabilidad de la edificación. La cubierta no presenta daños estructurales ni funcionales. En las fotos 2 a 6 se ilustra la situación de los elementos internos.

Foto 2. Aspecto general del primer piso, en buen estado.

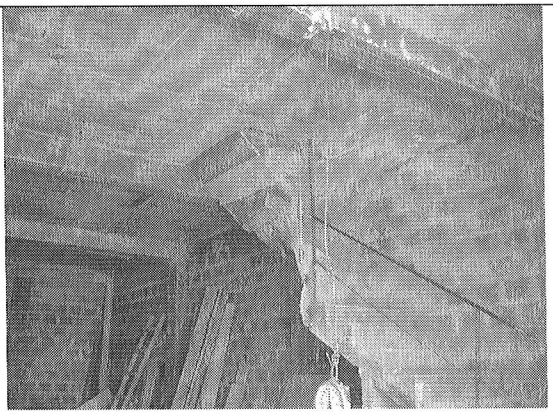
Foto 3. Elementos estructurales sin daño visible.

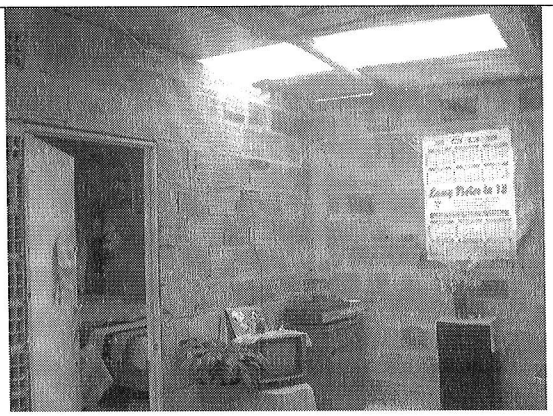
Foto 4. Muros y cubierta en buenas condiciones.

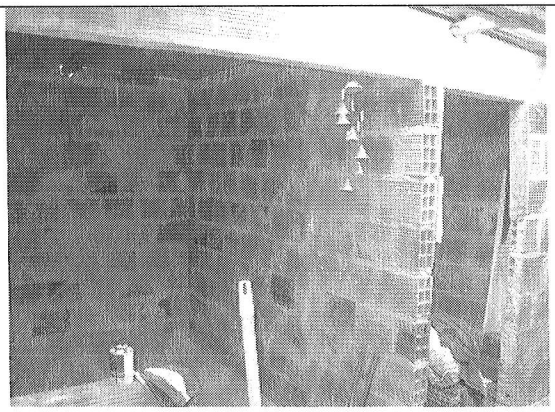
Foto 5. Muros internos del segundo piso en buen estado.

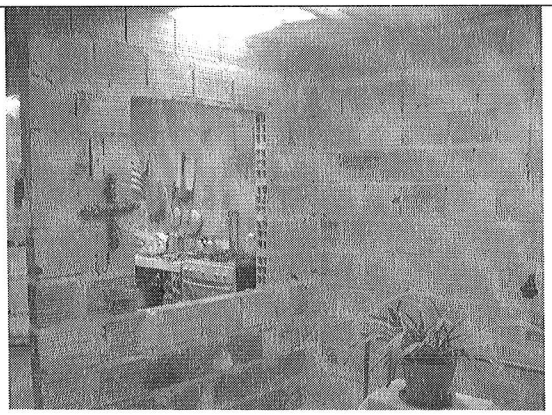
Foto 6. Falta colocar ventanas y puertas internas.
