1.1 CONCEPTO TÉCNICO No. CT:	CT-6468
1.2 ÁREA:	Técnica y de Gestión
1.3 COORDINACIÓN:	Investigación y Desarrollo
1.4 REFERENCIA CRUZADA RADICADO FOPAE:	2012ER2412
1.5 RESPUESTA OFICIAL No.	RO-56352

2.1 SOLICITANTE:	CURADURÍA URBANA No. 4
2.2 PROYECTO:	VIVIENDA
2.3 LOCALIDAD:	2. Chapinero
2.4 UPZ:	90. Pardo Rubio
2.5 BARRIO O SECTOR CATASTRAL:	La Salle
2.6 DIRECCIÓN:	Carrera 3 No. 61 - 39 (*)
2.7 CHIP:	AAA0090ALFT
2.8 MANZANA CATASTRAL:	07
2.9 PREDIO CATASTRAL:	23
2.10 ÁREA (Ha):	0.0140 (*)
2.11 FECHA DE VISITA: **FECHA DE EMISIÓN:**	Marzo 27 de 2012 Mayo 29 de 2012

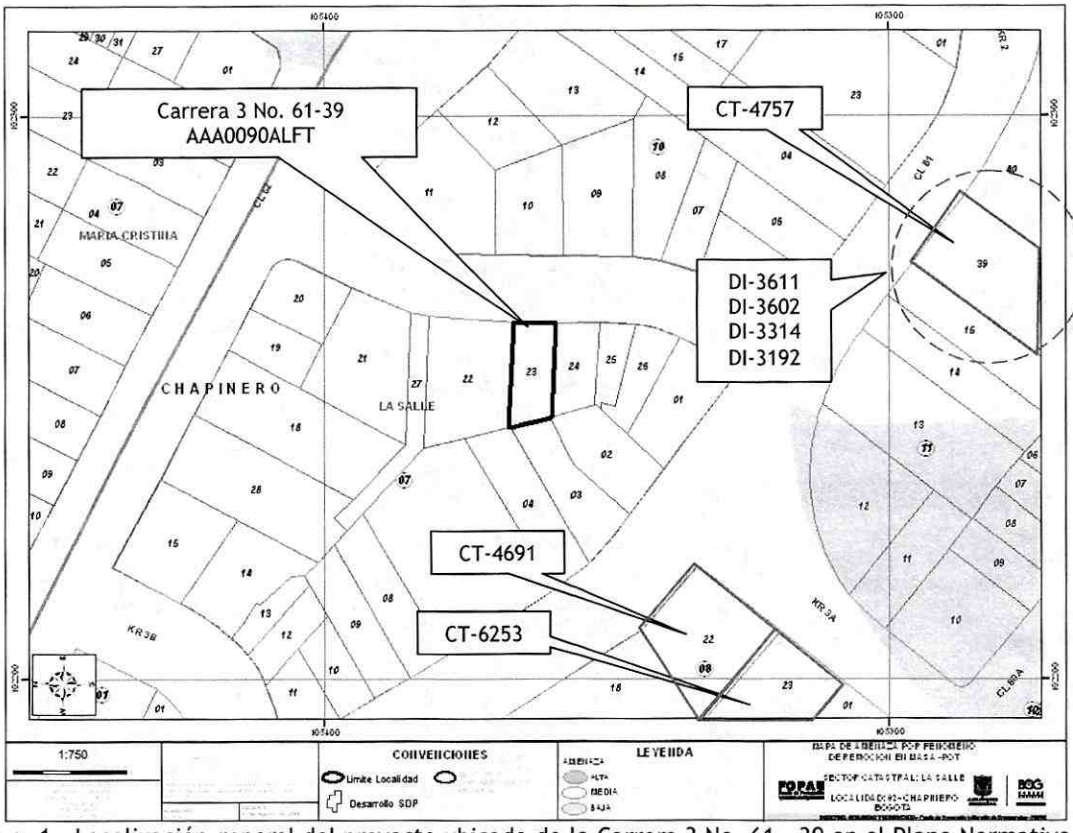
Conforme con el plano normativo de "Amenaza por Remoción en Masa" del Plan de Ordenamiento Territorial de Bogotá - POT, el sector del proyecto ubicado en Carrera 3 No. 61 - 39, de la Localidad de Chapinero, se encuentra en una zona de AMENAZA MEDIA por procesos de remoción en masa (Figura 1).

Figura 1. Localización general del proyecto ubicado de la Carrera 3 No. 61 - 39 en el Plano Normativo de Amenaza por Remoción en Masa del POT (Decreto 190 de 2004), el cual se encuentra en amenaza MEDIA.
